INSPECTION EXTERIEURE

BOÎTIER

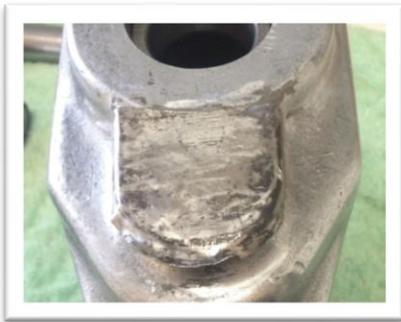
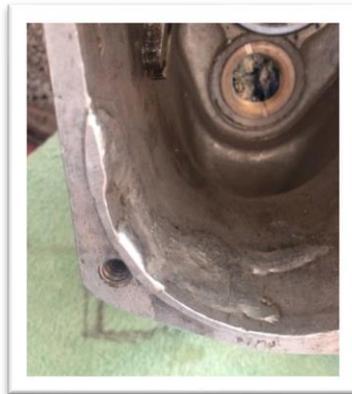
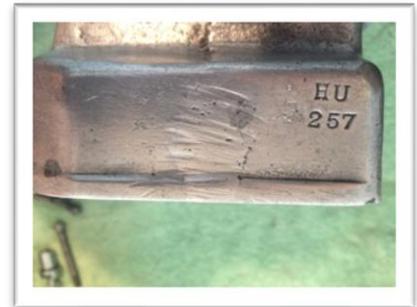
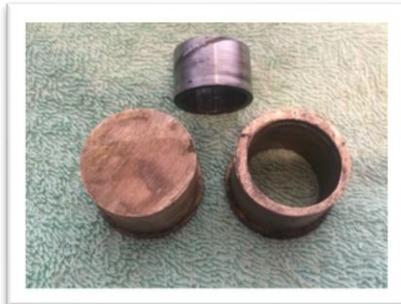
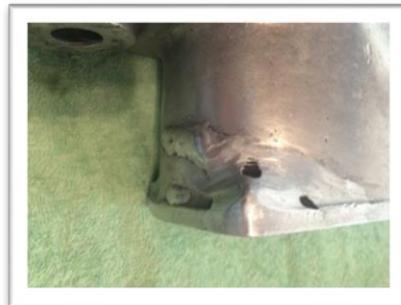
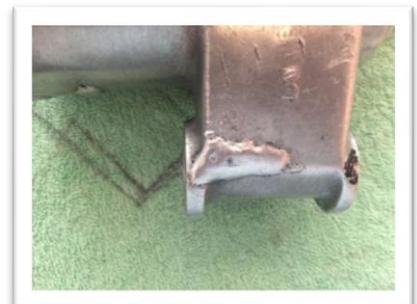
Les images montrent des anciennes blessures de guerre qui ont été soudées et qui affectent à la fois l'extérieur et l'intérieur des parois du boîtier à l'endroit où se place l'engrenage K.S. 30T. Nous voyons également une soudure mineure dans la partie supérieure du boîtier et aussi dans le téton d'ancrage inférieur. Les soudures affectent le plan de joint et on peut voir dans son profil que le plan a été planifié. Heureusement, mon redresseur m'a dit que tout avait été fait avec maîtrise et que cela ne représentait pas un problème, la boîte demeurant parfaitement opérationnelle et donc utilisable, ce qui est une bonne nouvelle donc les boîtiers des années 30 sont très difficiles de trouver.

Tout dommage extérieur peut être réparé avec une soudure d'alliage et le boîtier ou le carter du sélecteur ne doivent pas être jetés pour cette raison, comme le montrent les soudures du boîtier de ma propre boîte de vitesses qui affectent même le plan de joint.

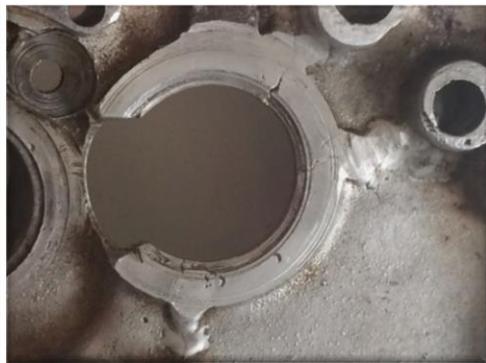
Dans mon cas, le couvercle intermédiaire avait tout: des soudures, des fissures, un manque de matériau dans la paroi interne creusée par le pignon 18T et le roulement dansait le "breek-dance" sur son siège. C'était irréparable et j'ai choisi de trouver un autre de rechange que je trouvais tout neuf chez Hitchcocks et à bon prix.

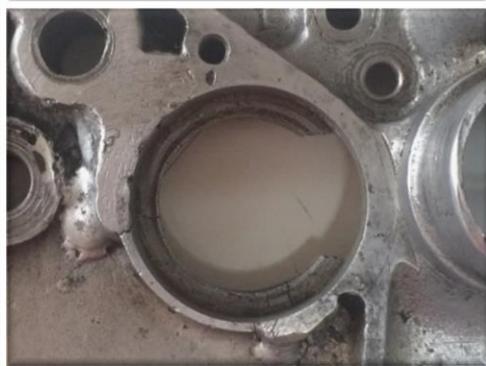
Le nouveau couvercle par rapport au vieux m'a aidé à comprendre et analyser toutes ses blessures qui ont modifié hors du marge toutes ses dimensions internes et j'ai commencé à comprendre à quel point tout est ajusté dans une boîte Albion et de l'importance de respecter une distance minimale des entretoises, rondelles, roulements et la longueur des arbres.

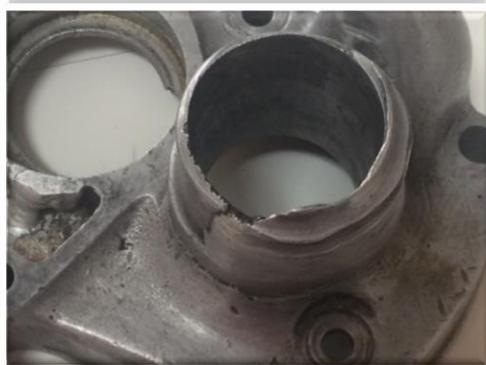
La grosse soudure autour du corps du couvercle intermédiaire qui sert de support étendu de la bague en bronze du kick empêchait de monter le ressort de retour de la pédale de démarrage avec son capuchon d'origine H29, qui se charge de son retour et protection, et pourtant le système de fixation et de retour du ressort avait été modifié et adapté avec la soudure d'un disque métallique sur la pédale de démarrage qui le remplaçait.

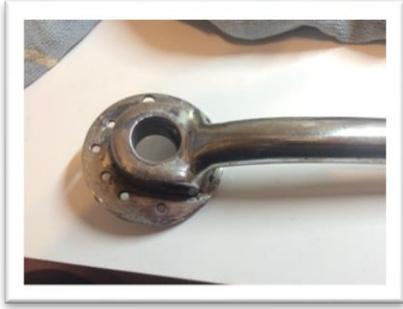
Malheureusement il s'agit d'une modification très dangereuse. Le capuchon H29 est un élément essentiel donc en plus de faire le retour et de fixation du ressort du K.S., fait aussi office de butée, ou bout d'impasse, de l'axe du démarrage pour empêcher son moindre déplacement vers l'intérieur de la boîte et pousser contre le pignon K.S. en le déplaçant en même temps vers l'intérieur, avec deux graves

conséquences : l'une que ses dents vont s'approcher dangereusement aux tétons du « pignon dog », et l'autre qui va annuler le jeu longitudinal pour que l'arbre intermédiaire tourne libre et sans forcer sa rotation.

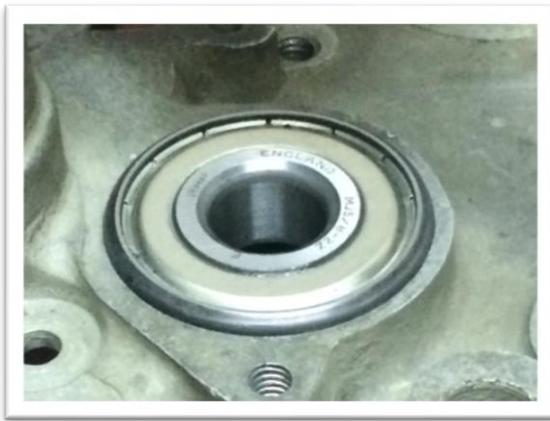
ATTENTION: En dehors la siège du couvercle intermédiaire une partie du roulement de l'arbre principal sort partiellement pour se loger dans un siège pratiqué dans le carter du mécanisme du sélecteur qui sert de butée au roulement de l'arbre principal et le fixe pour qu'il ne se déplace pas longitudinalement. Sur d'autres types de boîtes de vitesses, ledit roulement est immobilisé bien au moyen d'un circlip ou d'un écrou ou d'une bague filetée dans le trou du siège du même couvercle, ou mêmes sur autres

Le couvercle intermédiaire et son carter sont également assemblés sans joint, mais s'il est décidé d'en ajouter un pour améliorer l'étanchéité, il est nécessaire d'ajouter à la cloison interne du siège du roulement du carter du sélecteur une rondelle en acier ou un papier à joint de même épaisseur que le papier à joint utilisé afin de ne pas laisser un espace qui permettra son déplacement longitudinal.

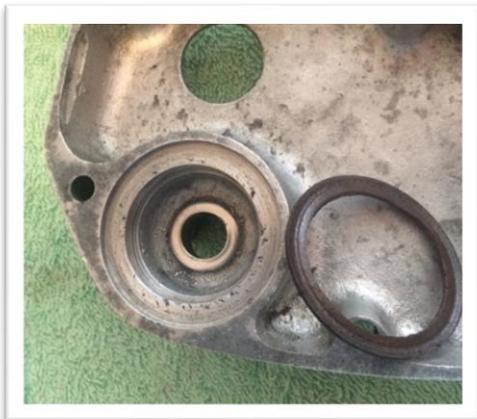
Le carter du mécanisme sélecteur doit être fermement vissé pour la même raison, de sorte qu'il fasse pression sur le roulement. Ce petit siège du carter peut aussi avoir perdu de la matière et ne plus emprisonner le roulement. Dans ce cas, il est nécessaire d'ajouter à la cloison de sa base du siège une rondelle en acier ou un papier à joint de l'épaisseur nécessaire pour qu'il exerce une pression sur le roulement lors de la fermeture du carter et empêche ainsi un éventuel déplacement

longitudinal. Il est impératif de vérifier que, lors de la fermeture, le roulement ne présente aucun espace vide et qu'il est bien emprisonné longitudinalement entre le couvercle et le carter.

Excusez mon insistance sur le déplacement longitudinal du roulement. Ce roulement est emboîté et immobilisé dans son siège avec peu de force, sûrement pour faciliter son changement. Tout déplacement longitudinal du roulement supérieur à 0,10 - 0,20 mm de son siège de logement, le pignon 18T provoquera des graves dommages internes sur la paroi interne de son siège. S'il en dépasse 0,50 mm, le dommage sera sûrement catastrophique et la boîte de vitesses éclatera immédiatement. La raison de cette conséquence catastrophique c'est que les tetons du pignon dog vont frapper contre les dents de l'engrenage K.S. 30T (avec un profil droit de leurs dents), un fois que les dents du petit pignon 18T aient creusé la paroi interne du siège du roulement.

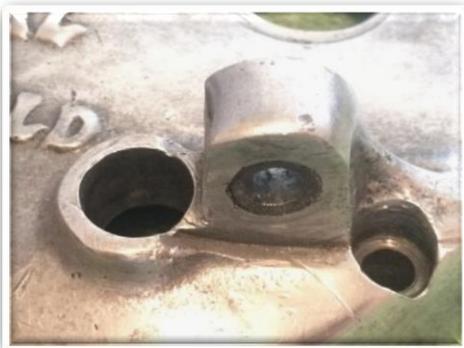
Nous continuons avec l'inspection du carter du mécanisme FC. Il est important que le créneau de serrage du levier d'embrayage soit en bon état et ne présente pas de fissures car c'est le pivot du levier de l'embrayage, ainsi que le trou de la goupille de la vis du levier ne doit pas être ovalisé, auquel cas il vaut mieux y insérer une douille en acier

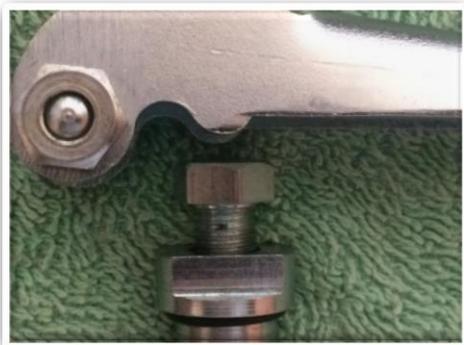
Nous vérifierons l'état des éléments externes tels que le levier et le poussoir. On observe sur les photos que par rapport aux nouvelles pièces que j'ai achetées, ils présentent tous deux une usure sévère. Les ergots du levier ont disparu et la surface de contact du poussoir avec lesdits ergots a été fortement usée. Cela se traduira par un embrayage plus dur et plus imprécis et cela ne vaut pas la peine de réutiliser les anciens, mais je vais garder le poussoir parce que sa vis et sa boule interne me serviront comme rechange en cas de besoin.
