INSPECTION DES ENGRENAGES

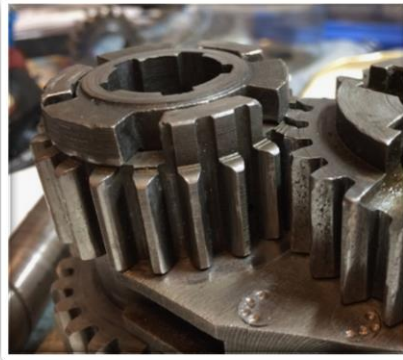
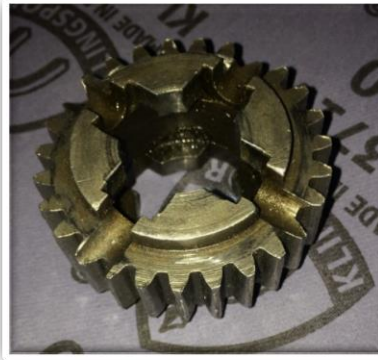
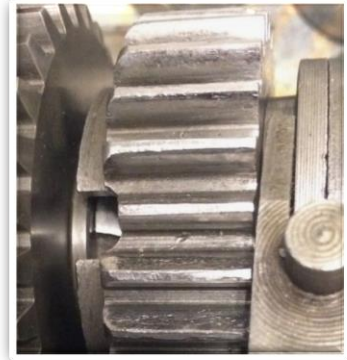
Tout d'abord, il faut vérifier l'état des différents créneaux de synchronisation aux extrémités du double engrenage glissant, de l'engrenage 30T à l'extrémité de l'arbre de transmission, ainsi que les tétons du « pignon dog ». Tous doivent être bien formés, carrés et sans marques. Tout engrenage avec des marques de piqûres, de rouille, ou bleuâtre pour avoir travaillé sans graissage, ou qui montre quelque fissure ou avec une dent partiellement ébréchée, doit être jeté.

Si les dents sont un peu déformées ou présentent des bavures, ne doit pas nous inquiéter car elles peuvent être redressées et remodelées en frappant avec un marteau plat puis en limant les bavures jusqu'à ce que leur surface soit plane. Les bavures sont une chose des plus normales sur des engrenages des années 30 car les dents sont tout droites alors que les dents des engrenages des années 40 sont toutes biseautées. En haut à gauche le pignon de 3^{ème} montrait ses dents qui finissaient en pic et avec des bavures latérales sur sa surface de friction contre la fourchette du sélecteur. A droite toutes les dents ont été remodelées avec le marteau et les bavures dégrossies avec une lime et du papier de verre et ses dents côté pignon dog biseautées comme dans les années 40.

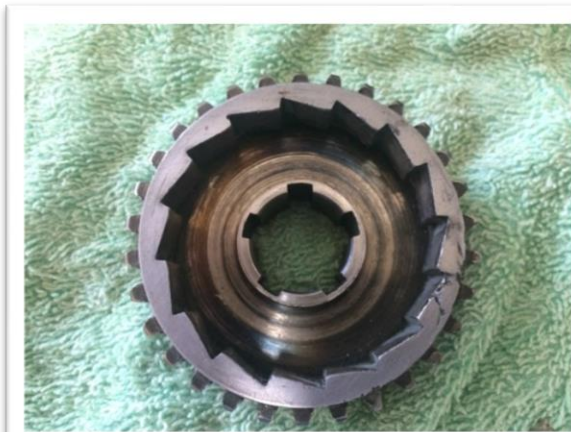
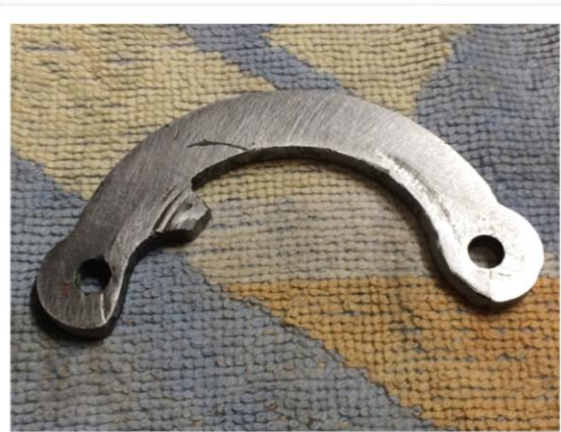
Le pignon K.S. et la plaque de rétention K.S. montrent des signes de friction entre eux. De même on voit l'intérieur du pignon K.S. bleuâtre et marron avec de sévères marques circulaires de friction. Cela ne peut venir que d'une rondelle d'entretoise avec une épaisseur plus qu'insuffisante pour éloigner l'engrenage K.S. de l'axe K.S. et son mécanisme de cliquet qui se range dans son logement et de la plaque de rétention. Mais il ne serait pas étrange d'imaginer qu'en plus un petit morceau de ferraille provenant des limailles de la paroi du siège du roulement se sont introduit entre les deux. Le pignon K.S. doit être jeté alors que la plaque peut encore servir.

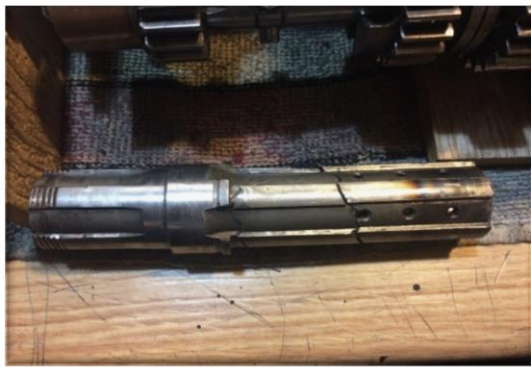
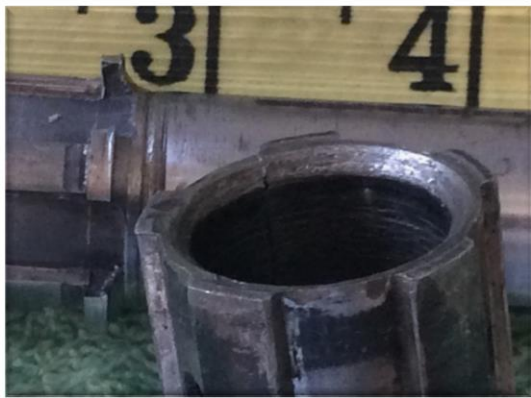
Un arbre cassé comme le montre l'image à gauche ne sert à rien sauf à inspecter son état. A première vue, on voit la couleur bleuâtre et marron, ce qui veut dire qu'il a surchauffé, et sûrement a perdu son trempage en le rendant plus fragile, soit par un manque de graissage, soit par une friction inappropriée.

Mais l'arbre n'a seulement pas pu éclater par un manque de graissage quand on voit les signes de friction de son extrémité qui avait fini conique avec une grande perte de matériel, ainsi que la zone de la butée de l'arbre principal, sous les griffes du pignon dog, qui avait fini convexe. Au moins l'arbre principal ne présente aucune marque grave ni un échange de couleur et je peux m'en servir. A l'évidence donc, il y a eu une grande friction entre les deux, sûrement dûe par un manque de jeu entre les deux, donc il faut investiguer les autres causes possibles.

Sur la photo en bas, on voit un nouvel axe intermédiaire qui était exactement avec les mêmes mesures que l'ancien, alors j'ai décidé de profiter et bricoler sur l'ancien dont l'extrémité qui s'insère dans l'axe K.S. est plus petite, pour profiter de la bague en bronze du K.S. qui était faite sur mesure, et son jeu donc est parfait.

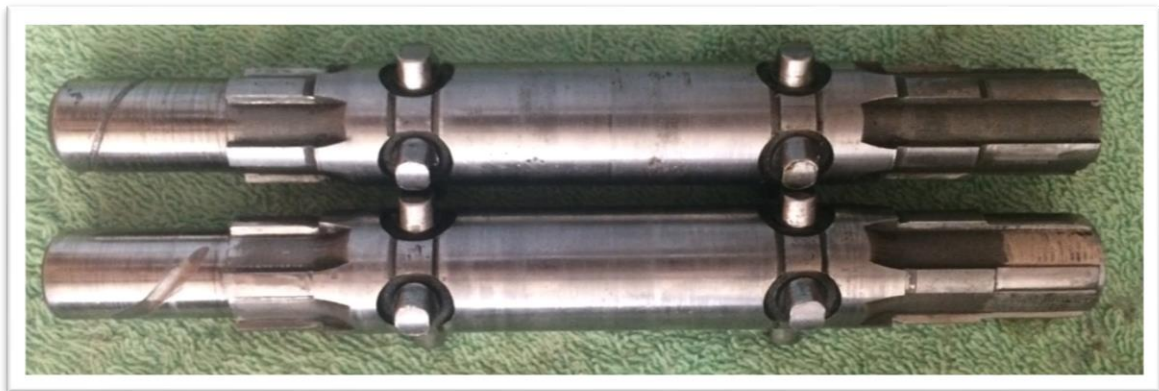
Les rainures des axes intermédiaires restent les mêmes dans la plupart des cas, leur longueur et le diamètre supérieur qui entre dans l'axe K.S. peut varier légèrement dans certains cas par modification particulières au long de sa vie, comme c'est mon cas, où on peut voir qu'un tourneur avait réduit le diamètre inséré dans la bague de l'axe K.S. Pour ma part je devais l'amener au tourneur pour réduire de quelques dixièmes la longueur du bout de l'axe insérée dans la douille qui s'insère dans la bague en bronze aveugle du fond du boîtier, pour compenser le fait que le neuf pignon 18 T que j'avais acheté était un petit peu plus étroit que l'habituel (0,10mm), et pour éviter que dépasse le bout de la douille ce qui fait qu'il s'insère contre le fond de la bague en bronze.

A la fin j'ai découvert que la bidouille de la lame en acier de la bague en bronze effondrée provenait du montage d'un pignon trompé (à la place du bon pignon H17 était le H9), et la modification de la douille en acier qui avait été coupée et immobilisée à l'axe intermédiaire avec 5 points de soudures, ce qui introduisait son bout qui touchait contre le fond d'une bague aveugle d'origine. Cela c'était pourtant une solution pour n'avoir trouvé la bonne pièce de rechange, ou il s'agissait d'une antérieure bidouille ? Qui sait ! Avec le bon pignon H17, lorsqu'on essayait de fermer la boîte avec le couvercle extérieur, malgré la bidouille, il manquait encore quelques dixièmes, même en montant un joint de 0,5 mm, et pourtant la bricole ne servait à rien, sauf pour démarrer et rouler un peu dans une halle d'exposition. Les 8 tétons de l'axe intermédiaire doivent être en parfait état. Ils marquent le positionnement de couplage des engrenages pour fixer les vitesses intermédiaires (2^{ème} et 3^{ème}), ainsi comme des points morts entre les vitesses par rapport à son positionnement dans la boîte et son assemblage dans la bague en bronze inférieure. Les points morts dans les boîtes Albion qui n'ont qu'un bras et une fourchette du sélecteur, sont nécessaires pour le bon fonctionnement de la synchronisation des vitesses. Dans mon cas tout était déréglé par dixièmes.

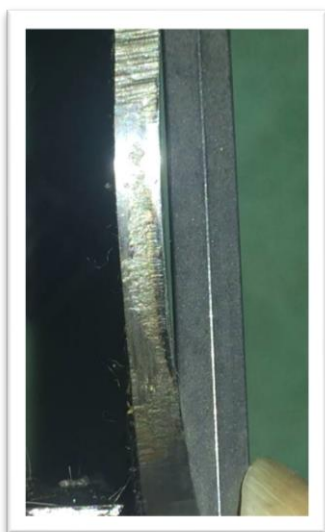
Si ses quatre rivets se sont séparés et les deux plaques oscillent (tel comme le montre l'image en haut sur la fourchette à gauche), des points avec un coup de marteau et un burin pointu peuvent être marqués dans la bordure interne des rivets et les étendre avec un coup de marteau plat pour exercer une pression et immobiliser de nouveau les deux plaques. Mais comme cela est probablement dû à une usure importante et donc à l'usure, sa surface sera creusée par la rotation des engrenages avec des sillons profonds (image à gauche), qui modifieront l'emplacement précis des engrenages dans la position correspondante de chaque vitesse au parcours au long de leurs arbres, comme il existe une pièce de rechange de bonne qualité avec les mesures originales qui est très facile de trouver, H34, le

plus pratique est de ne pas se compliquer la vie ou de courir le risque de la réouverture des rivets et donc changer la fourchette par une neuve, car elle a la responsabilité de positionner les paires d'engrenages au long de l'arbre principal et sur l'arbre intermédiaire par leurs tétons qui sont placés en deux paires de quatre.

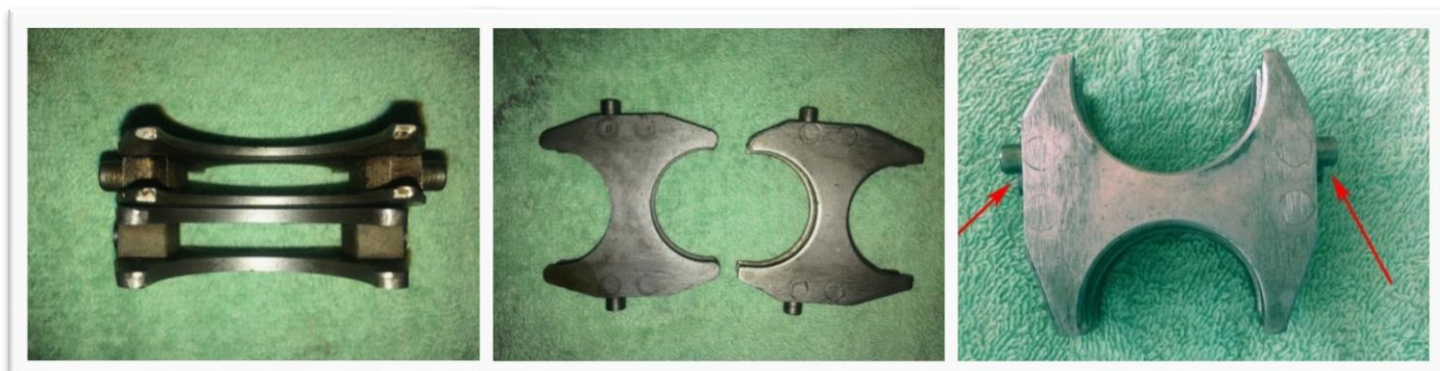
Plus bas, on voit à l'image centrale à gauche une fourchette du sélecteur qu'avait acheté mon ami (M34) d'autre modèle de boîte de vitesses au lieu de la bonne H34 à droit. Pratiquement, les deux ont les mêmes mesures et les engrenages entrent parfaitement, mais les plaques M34 sont un peu plus grosses, avec un peu plus de distance centrale d'écartement entre les engrenages et ses tétons son plus déphasés vers l'arbre intermédiaire (la flèche rouge signale le déphasage rangées l'une sur l'autre).

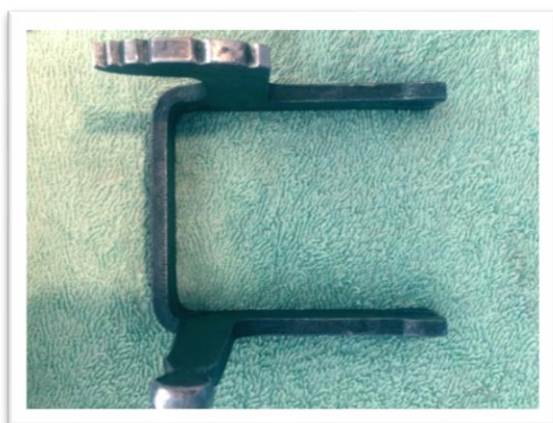
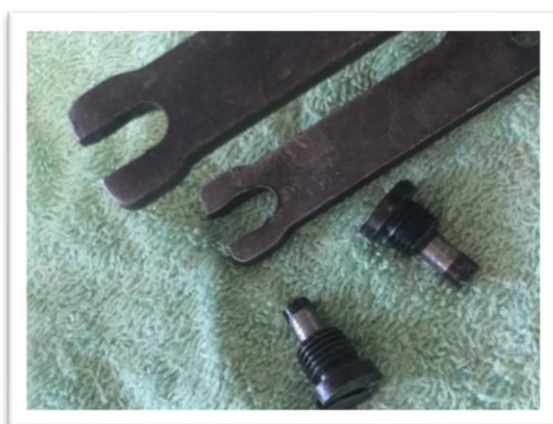
Dans mon cas, l'opérateur avait les bras ouverts et les fourchettes de ses bras étaient usées, des bavures et un peu déformées, ce qui empêchait de basculer librement les tétons de pivot de la fourchette. De même, pour refaire le profil pointu des dents d'arrêt le restaurateur avait modifié le point précis du sommet de rétention des dents ce qui modifiait le bon positionnement de la fourchette sur chaque vitesse au long de l'arbre intermédiaire et de l'arbre de transmission.

Sur les deux photos de la page d'avant on voit le bras opérateur que j'ai jeté religieusement à la poubelle. Ses bras étaient ouverts et provoquaient beaucoup de jeu longitudinal à la fourchette de sélection, alors que ses dents de retenue (à gauche), étaient déjà très retouchées de mauvaise manière et la 1^{ère} et 4^{ème} vitesse ne coïncidaient pas dans la bonne position par rapport au bras neuf (photo juste en bas).

Le résultat, c'était qu'il manquait du jeu entre le double engrenage glissant en 1^{ère} et en 4^{ème} vitesse et l'engrenage 30T et le pignon dog emprisonnant l'assemblage de l'arbre de transmission et de l'arbre principal contre leurs roulements respectifs et empêchant de tourner libres et sans friction. Il ne vaut pas la peine de perdre du temps à redresser, ébavurer ou reprofiler ces dents de retenue, car la pièce de rechange est disponible et pas chère et s'adapte à la perfection.

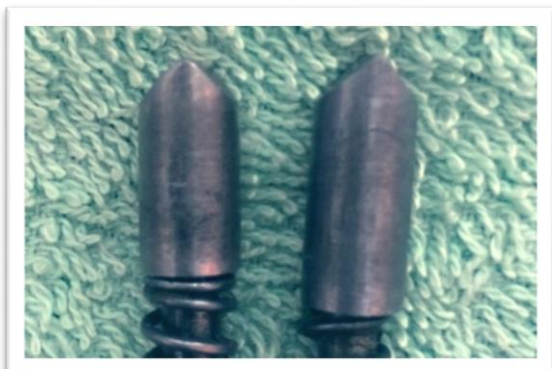
Il est également particulièrement important à l'heure d'obtenir un positionnement correct de la fourchette correspondant à chaque vitesse (aussi comme pour l'empêcher de sauter de vitesses en marche), que la pointe du plongeur de retenue ne soit pas très usée et obtuse sinon profilée et pointue pour qu'elle conserve un profil mordant et qu'il s'insère parfaitement dans les rainures des creux des dents de rétention aussi comme qu'elle soit bien centrée donc un petit décalage de son point, à droite ou à gauche, modifie le positionnement correct du bras opérateur sur les engrenages. Sur l'image à gauche, on voit un plongeur usé et arrondi qui ne s'ajuste pas bien dans les dents. Sur l'image en dessous, le point a droit, en comparaison l'autre, a été reprofilé sur une aiguiseuse.

La tension du ressort du plongeur doit être suffisante comme pour retenir la fourchette sur la place précise de chaque vitesse, mais sans être excessive pour que l'opérateur se déplace doucement sans forcer le mécanisme sélecteur du couvercle. On vend une vis de retenue avec un nouveau design, mais il ne s'adapte pas bien à la boîte de vitesses Model H et il vaut mieux refaire la pointe à l'aiguiseuse et de changer le ressort vieux.
