REFLEXIONS AVANT LE REMONTAGE

LE RAPPORT "DEBUTANTISE" MEDICO-LEGALE

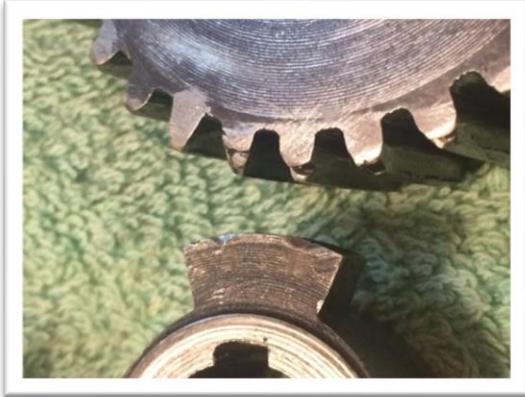
La surface inférieure des tétons du vieux «pignon dog » montre des signes d'avoir tapé contre les dents de l'engrenage K.S. aussi comme contre le pignon de 3^{ème} de l'arbre intermédiaire

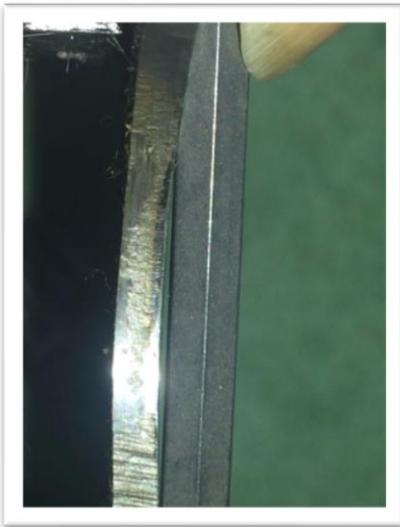
La fourchette du sélecteur de vitesses qui tient le double engrenage glissant de l'arbre de transmission et le pignon de 3^{ème} de l'arbre intermédiaire, a perdu de la matière dans la demi-lune où le double engrenage s'enfonce, et quand la fourchette se positionne sur la 4^{ème} sous le pignon dog, la demi-lune de l'autre côté qui n'est pas usée, place le pignon de 3^{ème} un peu plus haut, de plus ses deux plaques ont desserti leurs 4 rivets par la pression que la fourchette a dû supporter par un manque de jeu entre le double engrenage glissant contre le pignon dog.

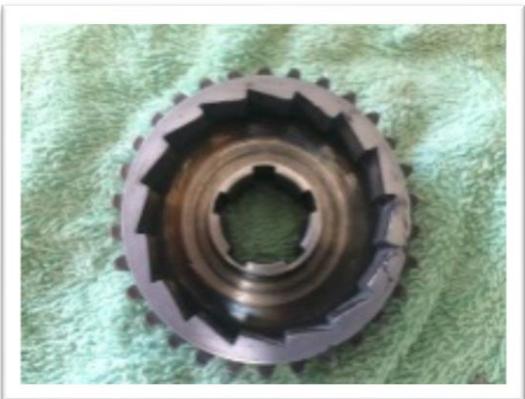
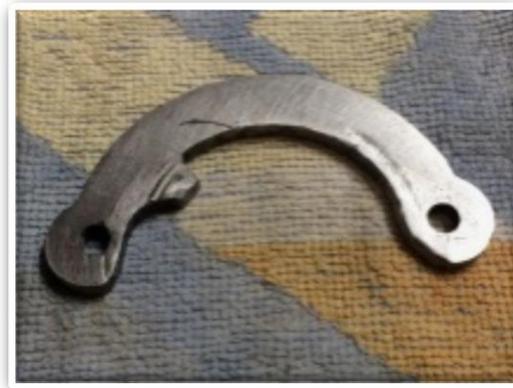
Les marques dans l'intérieur de l'engrenage K.S. pour la friction contre le mécanisme K.S. comme sur son rebord extérieur pour la friction contre la plaque d'arrêt du kick, ce qui évide un jeu longitudinal, tout du fait du manque d'épaisseur à la rondelle d'entretoise et peut être aussi par l'entrée de limailles.

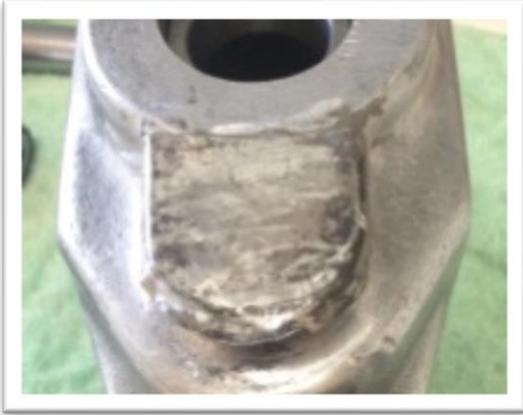
La bidouille de la plaque et la coupure du fond de la bague en bronze pour pouvoir mettre un arbre intermédiaire dont extrême inférieur dépasse la douille en acier plus de ce qu'il doit pour avoir un pignon trompé et faire une astuce sans accorder de l'importance aux conséquences possibles.

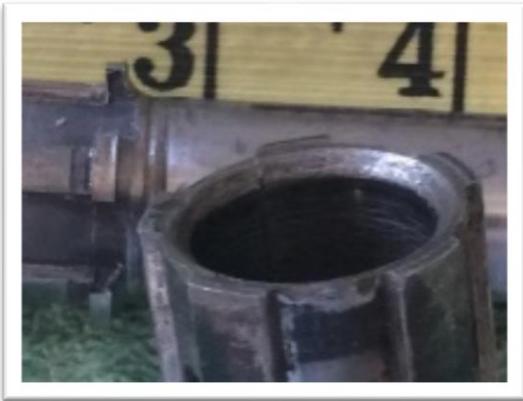
L'usure conique entre le bout de l'axe de transmission et l'usure convexe de l'axe principal dans les griffes de retenue du pignon dog.

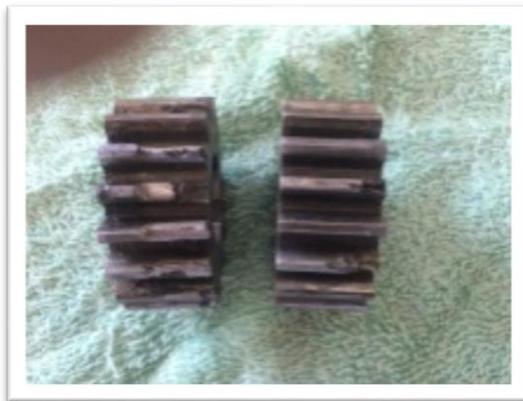
Les dents endommagées des deux engrenages H9 (sur la boîte fourre-tout qui mon ami m'avait passé avec toutes les pièces endommagées par l'éclatement de la boîte il y avait 2 pignons H9 cassés, mais aucun pignon H17).

Le couvercle extérieur fissuré avec soudures dont roulement danse dans son siège.

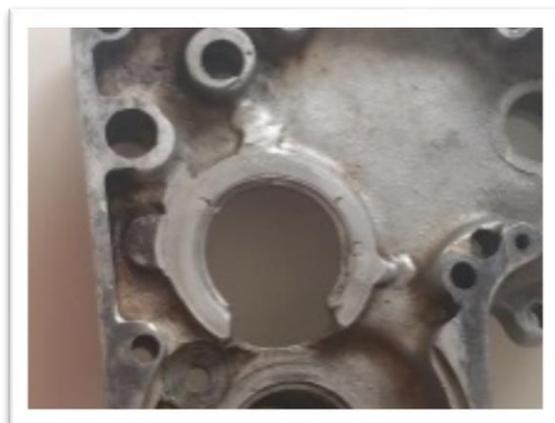
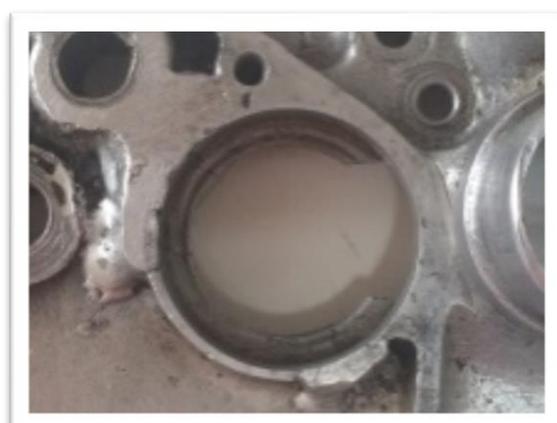
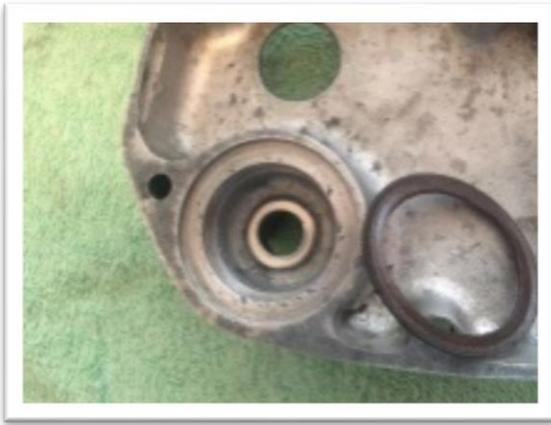
Le manque de matière de la paroi du siège du carter du sélecteur d'environ 0,55mm, qui par le fait d'avoir ajouté un joint de 0,25 mm non seulement ne faisait pas pression sur le roulement pour l'immobiliser dans son déplacement longitudinal, mais en plus ajoutait de l'espace pour se déplacer vers l'extérieur, d'environ 0,8 mm

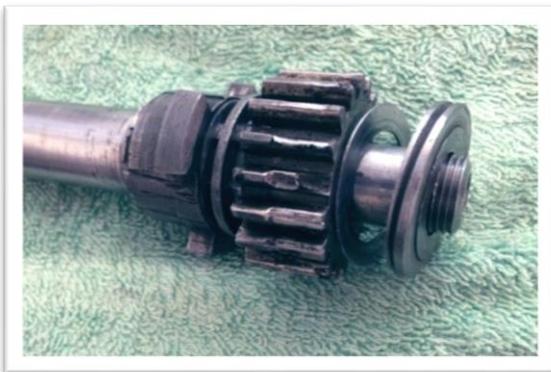
Il manque l'entretoise H52 et à sa place avait été fausement substituée par une fine rondelle et l'addition d'un « trower oil » H71 (qui se place à l'extérieur du roulement et qui ne sert pas à la fonction d'entretoise), qui ne peut se monter sur l'arbre sinon que dans l'axe de couplage du roulement pour avoir un diamètre interne plus petit que l'entretoise d'origine. La grosse rondelle entre le pignon dog et le petit pignon haut 18T avait été aussi ajouté sûrement après avoir abaissé par sa base le pignon dog (et pourtant sa hauteur avait été modifiée).

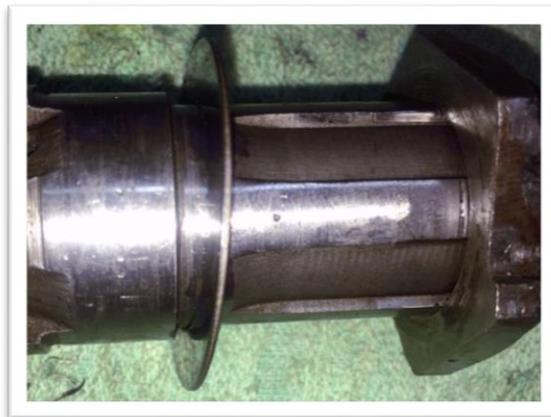
Sans oublier la rondelle montée sur l'arbre de transmission à la place de la bonne rondelle d'écartement H4a. Le plus grave c'est que le choix et le montage de cette rondelle erronée dans l'endroit trompé réduit ou annule l'écartement de jeu minimum nécessaire entre l'axe de transmission et l'axe principal pour l'introduire dans le boîtier dans la même mesure que son épaisseur de 0,40mm.

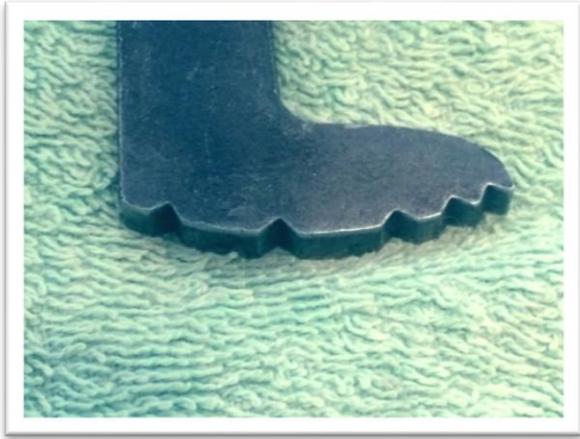
Le comble vient quand je vérifiais par rapport à l'autre boîte des années 40 que les dents de retenue du bras opérateur avaient été profilées sans prendre soin de ne pas modifier le positionnement correct et précis de leurs sommets d'arrêt. Tous les sommets de retenue des vitesses avaient été déplacés !

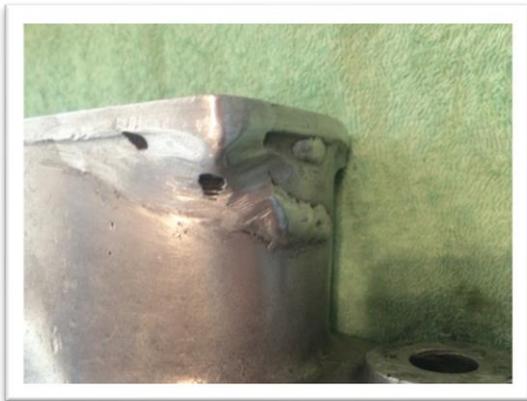
A mon avis de "débutant reconnu" je conclus que d'une part, la réparation de la boîte avec des soudures qui affectent le plan de joint a sûrement modifié la longueur de la boîte. En mesurant la longueur de cette boîte des années 30 à partir du roulement de transmission jusqu'au plan de joint par rapport à la mesure d'une autre boîte des années 40 que j'avais achetée quelques mois plus tard intacte, on constate que dans le processus de réparation du boîtier avec soudures on a perdu environ 1 mm de profondeur.

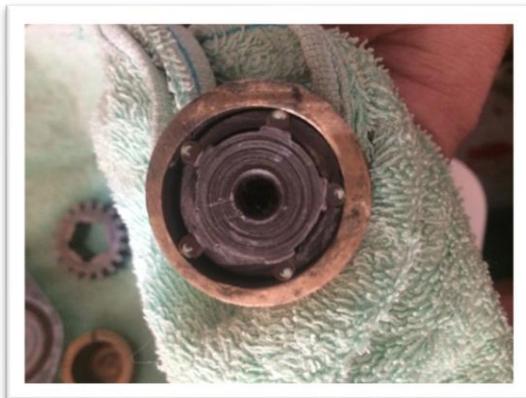
D'autre part, la douille en acier de friction soudée à l'axe intermédiaire (ce que je ne peux pas m'expliquer à moins que le restaurateur n'ait pas retrouvé le pignon 18T H17 au début 1990), rallongeait la longueur de l'arbre intermédiaire de quelques dixièmes de millimètres dans la bague en bronze aveugle.

Le travail qu'il effectuait était si complexe, laborieux et méticuleux. Il coupait la douille à une certaine hauteur pour lui permettre de donner 5 petites perles de soudure parfaitement solides et sphériques dans le rebord de chaque rainure de l'axe intermédiaire, et puis il avait dû couvrir le culot de la bague pour la refermer avec une plaque d'acier recouverte de pâte époxy pour le faire étanche.

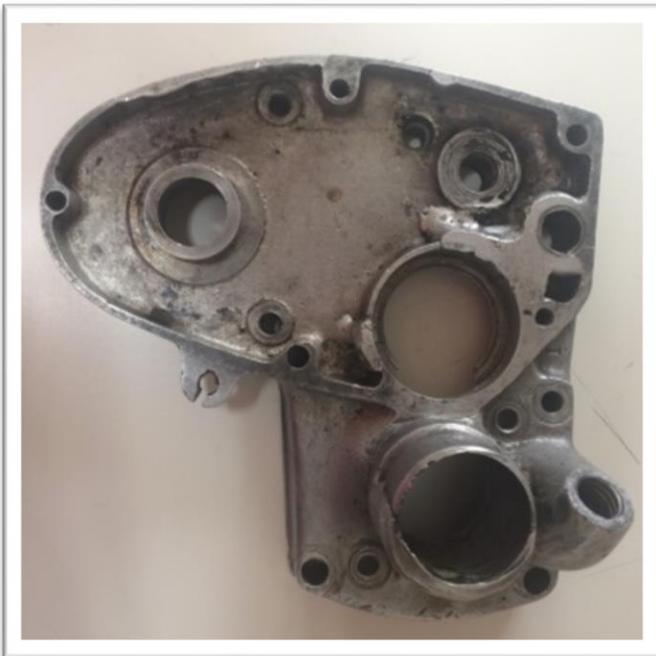
Je ne comprends pas pourquoi la longueur du bout inférieur du pignon dog a été réduite. En tout cas plus court comme il est, plus sont abaissés les tétons et offre moins de jeu au bras opérateur et à la fourchette pour se déplacer et pouvoir arriver jusqu'à la fin de son parcours vers la 4^{ème} vitesse, ce qui force tout l'arbre principal contre le roulement (logé dans un siège endommagé et fissuré), qui par le fait même de ne pas avoir une bonne butée qui l'immobilise longitudinalement sur le carter du sélecteur, finit par se libérer et danser dans son siège le break dance.

Je ne comprends pas non plus pourquoi il a décidé de mettre une rondelle épaisse entre le pignon dog et le pignon 18T. Peut-être pour l'obstinée obsession d'éloigner les tétons des dents du pignon K.S. La rondelle fine entre le trower oil et le pignon 18t essayait au moins d'éviter le frottement du pignon contre la paroi interne de la siège, malgré qu'elle introduisait encore plus l'axe. Et beaucoup plus de questions !

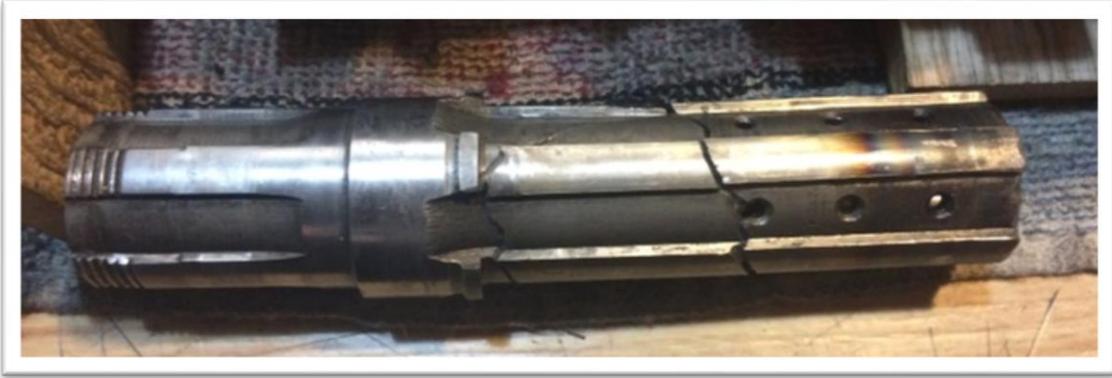
Les conséquences : les deux axes se sont usés mutuellement, la paroi interne de la siège du roulement eût été creusée par le petit pignon 18T, et l'axe plus faible fut le premier à éclater, à savoir, l'axe de transmission.

Quand on changeait la 4^{ème} vitesse, comme le bras opérateur ne pouvait pas se déplacer complètement jusqu'à la fin de son parcours, ce qui forçait le bras opérateur, lequel forçait donc la fourchette contre l'engrenage double vers le roulement. Une des conséquences visibles était la grande usure de friction de la plaque de la fourchette sur laquelle appuie le dit engrenage double. Comme le bras opérateur et la fourchette supportait une pression inappropriée, avec le temps, les deux tentons de pivot de la fourchette se déforment ainsi que leurs rainures par lesquelles se déplacent dans le bras opérateur, et leurs rivets se sont ouverts et ses deux plaques ont perdu de leur rigidité.
