DEMONTAGE

FAIRE L'APPEL DE TOUTES LES PIECES

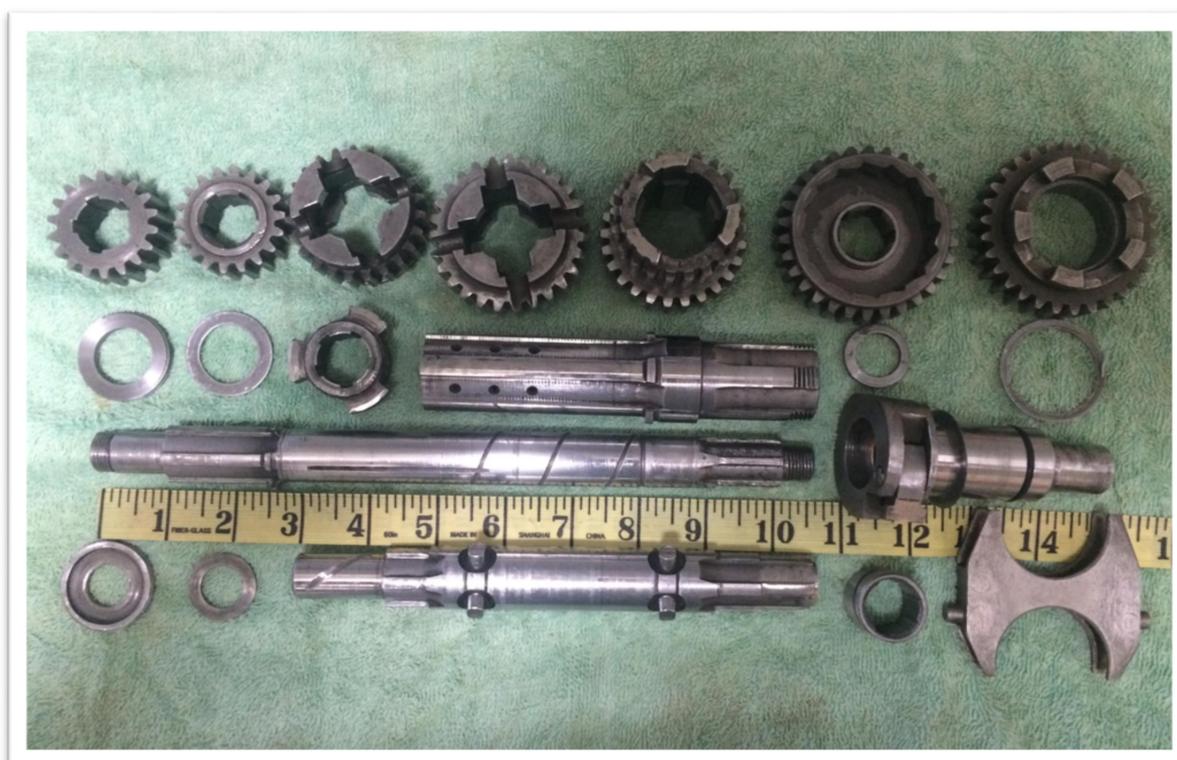
Avec la boîte de vitesses complètement démontée jusqu'à sa dernière pièce, écrou, rondelle et vis, propres et brillants, nous sommes prêts à effectuer une inspection minutieuse avec le bon catalogue de pièces de rechange.

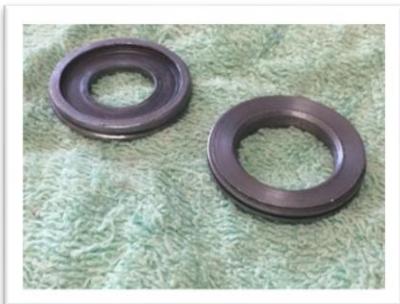
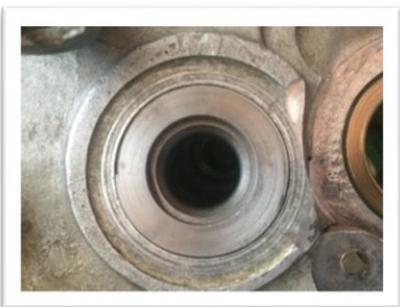
LES 2 TROWER OIL

Les deux rondelles du même diamètre externe avec la tranche en spirale se montent de chaque côté du roulement. Elles sont un lanceur d'huile, ou Trower Oil, dont le but est

que, de par la rotation des gorges en spirale de la tranche, la graisse qui essayant de s'écouler vers l'extérieur soit refoulée vers l'intérieur de la boîte. C'est un élément de l'ancien système d'étanchéité avec les rondelles en feutre des roulements ouverts qui ne sont pas nécessaires avec les roulements 2 RS.

L'interne a encore une autre fonction et il faut l'installer. L'externe a un épaulement et on peut omettre son installation. Son diamètre intérieur est plus petit (sur l'image en haut), et elle se place à l'extérieur du couvercle intermédiaire dans le couplage du roulement de l'axe principal avec son épaulement tourné vers l'extérieur du roulement. L'interne se place de l'autre côté du roulement dans l'intérieur de la boîte. Elle fait aussi office d'entretoise avec une épaisseur nécessaire pour séparer le petit pignon haut 18T de l'arbre principal de façon qu'il ne frotte pas contre la paroi interne du siège du roulement (à peine 0,20 mm). Son diamètre intérieur est plus grand pour l'introduire entre les rainures de l'axe principal entre le petit pignon haut 18 T et le roulement.

Les deux doivent avoir un diamètre extérieur ajusté au dixième de dixième de millimètre afin de ne pas frotter contre les parois de son logement dans la cloison du couvercle interne du boîtier autour du siège du roulement, ni dans le logement fait dans le carter du sélecteur de vitesses. Si besoin il faudra réduire son diamètre.

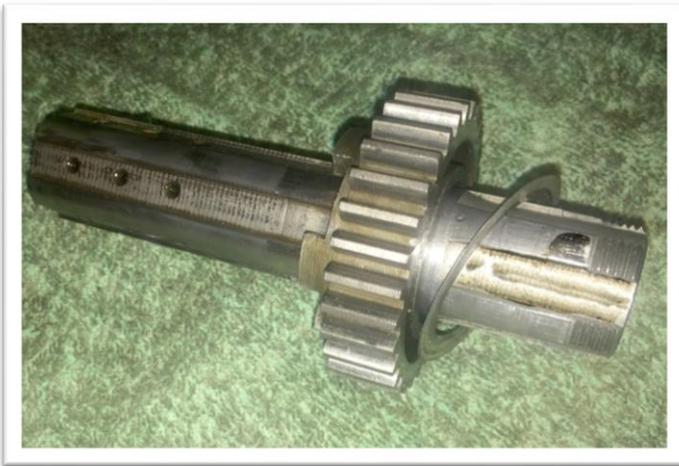
RONDELLE DU PIGNON DE PREMIERE

L'image au-dessous montre une très fine rondelle (H4a), en forme de plat d'un

diamètre assez grand qui se loge entre le roulement et l'engrenage 30T (plat vers l'intérieur contre la rainure de l'engrenage). Malheureusement dans la plus part des schémas s'est omis cette rondelle, ou bien passe inaperçue, ou se confond avec la rondelle H4, ce qui fait très probable que nous manque ou qu'elle ait été remplacée par autre type ou sorte de rondelle.

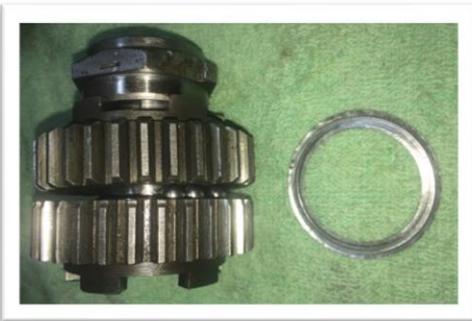
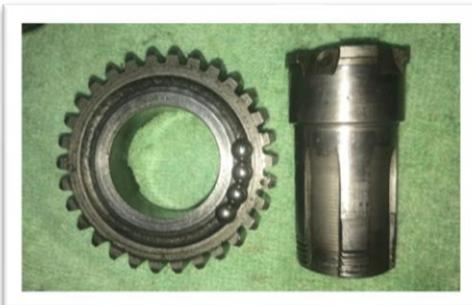
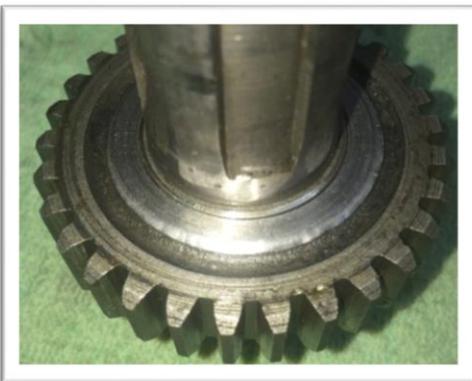
En forme de plat, cette fine rondelle a un diamètre interne un peu plus grand que le diamètre de couplage de l'engrenage 30T avec l'axe de transmission, ce qui lui permet de s'introduire dans l'axe avec beaucoup de jeu axial et se blottit centrée dans la rainure concentrique de l'engrenage pour s'aligner par soi-même quand on introduit l'arbre dans le roulement. Elle est faite en acier avec une épaisseur de 0,30mm et sert de rondelle d'écart. Sa très fine épaisseur, jointe au fait qu'elle est en permanente friction, l'use beaucoup et il est donc très vivement recommandé de la changer.

Mais j'ai été incapable d'en trouver une pour la renouveler, et même Allan Hitchcoks, bien qu'il ait inventorié sa référence H4a dans son catalogue de vente, m'a dit qu'elle n'était plus disponible. Par conséquent j'ai dû modifier une fine rondelle de 0,30 mm d'une BMW R21, mais comme elle n'avait pas la forme de plat, elle se déplaçait toujours à l'heure de monter l'arbre de transmission en se plaçant entre le rebord de l'axe et le roulement.

Pour éviter cela, j'ai chanfreiné son périmètre extérieur avec l'aide de 6 billes de roulement, l'axe de transmission (j'ai coupé le vieux axe cassé), et un autre pignon pour emprisonner la rondelle pour qu'elle se loge dans la rainure de l'engrenage et qu'elle se centre par elle-même à l'heure de monter l'arbre de transmission.

Il est essentiel que son épaisseur ne soit pas de plus de 0,30 mm pour laisser un jeu suffisant au mécanisme sélecteur quand il est en 1^{ère} vitesse et que le double pignon glissant ne force pas l'engrenage de première contre la rondelle et le roulement, ce qui provoquerait beaucoup de friction entre tous les éléments internes (engrenages fourchette, bras sélecteur, roulement).

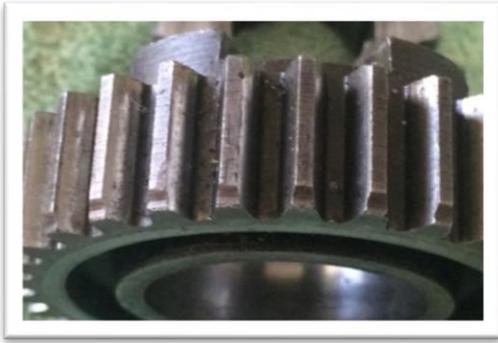
Sur l'image en haut à gauche, je montre la photo du vieux pignon de première H12 de la boîte. Les pointes de ses dents endommagées contre la lèvre de la bague aveugle et la surface de son diamètre extérieur polie et brillante du fait du frottement contre l'anneau extérieur du roulement nous indique qu'elle a été monte une fois sans la rondelle H4a.

Au cas où on ne trouverait pas une rondelle il est peu recommandable d'omettre son montage, car elle évite le frottement de l'engrenage contre les anneaux du roulement surtout quand la première vitesse est engagée, moment où le pignon n'est plus libre et tourne avec le couple de transmission et la fourchette, elle, force contre le roulement, n'oubliez pas que l'anneau intérieur du roulement tourne pendant que l'anneau extérieur reste immobile, et ce frottement peut endommager prématurément le roulement et même le faire tourner dans son siège.

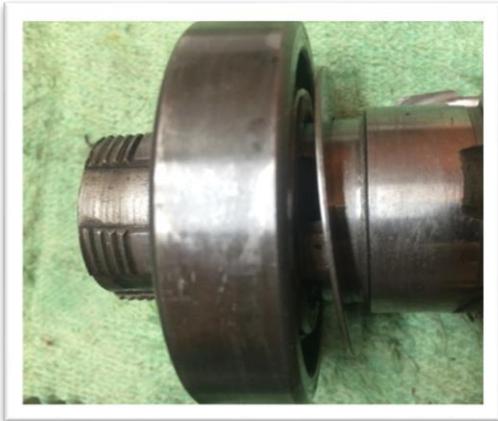
Elle n'en peut pas être remplacée par une rondelle placée dans l'axe avant le rebord du bout du roulement dans leur correspondant couplage de diamètre plus petit, (image centrale à gauche), sinon après, dans le couplage plus grand correspondant à l'engrenage. Malgré qu'elle écarte l'engrenage du roulement, le jeu minimum nécessaire entre l'axe de transmission et l'axe principal se réduit dangereusement pour s'introduire l'axe de transmission dans l'intérieur du boîtier proportionnellement à son épaisseur et ne sert que pour aller de la poêle au brasier.

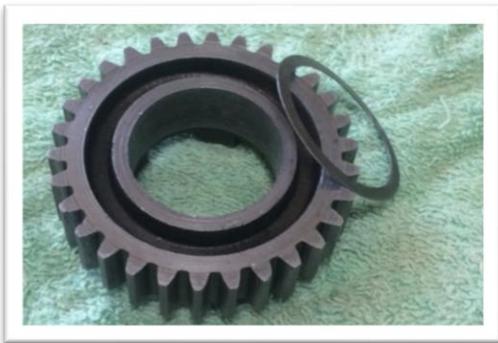
Ici à gauche, le nouveau pignon avec la rondelle que j'ai adaptée qui, je présume, s'acquittera parfaitement de sa fonction.

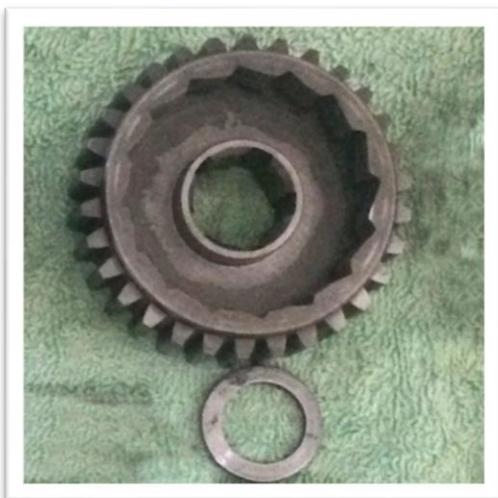
RONDELLE DU PIGNON K.S.

Sur l'image on voit une petite rondelle épaisse qui doit se placer comme entretoise entre le pignon K.S. (Kick Starter), et l'axe du K.S. Cette rondelle est vendue comme une pièce de rechange neuve avec une épaisseur de 1,6 mm, mais dans la pratique peut varier en fonction des différents facteurs comme l'épaisseur du lèvre de la bague en bronze, le type de couvercle intermédiaire, la petite bague interne de l'axe K.S. etc, qu'on verra plus avant dans le chapitre des réglages avant le Remontage. Une vieille boîte ne garde pas ses dimensions d'origine.

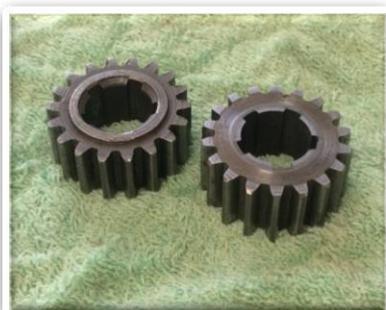
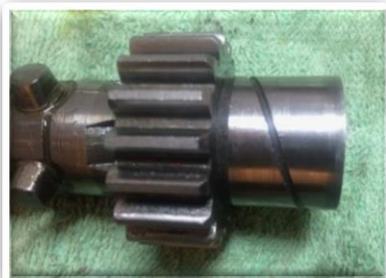
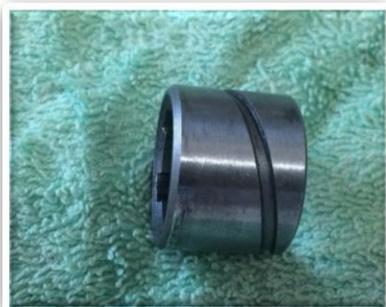
PIGNONS 18 T et DOUILLE DE FRICTION

Il y a 2 petits pignons 18T (ref H9 et H17), les deux sont de même épaisseur, mais ils sont différents. L'un se place sur l'axe principal (H9) et l'autre, qui se place sur l'axe intermédiaire (H17), a une petite échancrure à la façon d'une rondelle d'entretoise qui doit se placer à l'extérieur. Ses dents sont plus étroites que l'autre pignon qui n'a pas d'échancrure. Parfois quand on ouvre une boîte on trouve que les deux pignons sont le H9. Dans les cas où l'on trouve les deux, chaque pignon nous pouvons les trouver sur l'axe erroné, ou que le pignon H17 montre son échancrure du côté contraire tourné vers l'intérieur de la boîte, de façon qu'il soit contre la bague en bronze. Ses dents plus étroites se positionnent correctement contre les dents de l'engrenage de première vitesse (H12, qui se place sur l'axe de transmission dont les dents sont aussi étroites). L'échancrure fait partie du pignon lui-même et sert d'entretoise pour que la butée de l'engrenage mobile de deuxième vitesse de l'arbre intermédiaire ne tape pas contre les dents de l'engrenage 30T. Il est maintenu en place par une douille durcie H16 avec des nervures internes et une profonde araignée lubrifiante sur la surface extérieure. Cette douille doit entrer forcée dans le

bout de l'arbre intermédiaire et il sera nécessaire un extracteur pour l'extraire. Il faut surveiller qu'elle ne soit pas mal placée à l'envers. L'image montre comment elle doit être placée correctement avec l'extrémité biseautée qui pousse le pignon vers le haut et l'extrémité plat introduit dans la bague aveugle (photos à gauche ci en haut).

L'autre pignon H9, avec des dents un peu plus larges, sans aucune échancrure, se place dans n'importe quelle position à l'extrémité de l'axe principal, entre le « pignon dog » et l'entretoise de lanceur d'huile (trower oil).

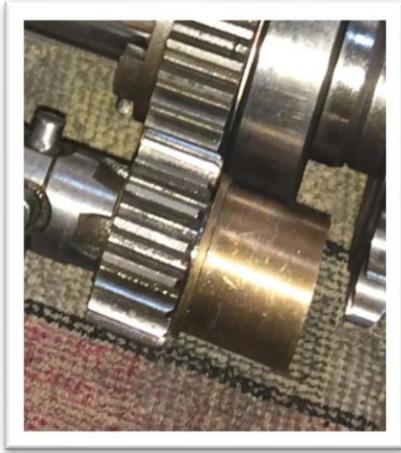
BAGUE AVEUGLE EN BRONZE

La bague fermée en bronze phosphoré doit être remplacée lorsque l'usure est perceptible sur sa surface, soit une quantité importante de piqûres ou lorsque la douille durcie de l'arbre présente un jeu axial trop important. Sa surface intérieure est parcourue par une cannelure d'huile longitudinale qui permet le passage de la graisse au repos et qui finit dans une gorge périphérique située au fond, ce qui peut favoriser la création d'un coussin entre le fond aveugle de la bague et le bout de l'arbre intermédiaire avec la graisse introduite sous pression par le graissage de l'araignée de la douille durcie.

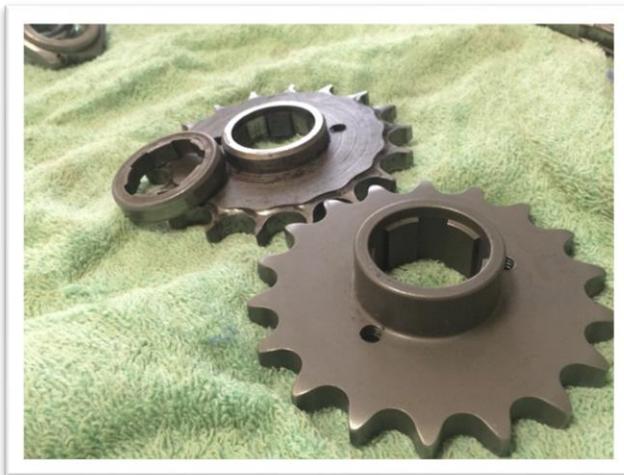
FEUTRE ET PIGNON DE TRANSMISSION SECONDAIRE

Dans l'image, on voit deux pignons de sortie de transmission secondaire. L'un avec un congé long et l'autre avec un congé court avec son entretoise, durcie et cannelée.

L'entretoise H53 doit être placée sur l'arbre de transmission final entre le roulement et le pignon à congé court, à l'extérieur de la boîte de des années 30. Ledit séparateur donne au pignon la distance nécessaire pour s'aligner sur la couronne de la roue arrière. Mais en même temps, il fait partie du système d'étanchéité particulier et inhabituel des boîtes Albion. Son diamètre extérieur s'ajuste contre le feutre H3 placée

dans le logement intérieur devant le roulement, entre la paroi du boîtier et la rondelle plat H4. Sur les boîtes des années 40 n'existe pas et n'y entre pas cette entretoise. Dans le cas de ne trouver qu'un pignon à congé long, elle n'en est pas nécessaire, mais qu'il faut la sauvegardé en prévision qu'un pignon à congé court ne serait plus retrouvé dans le futur.

Le pignon à congé long est aligné avec la couronne d'entraînement sans nécessiter d'entretoise. Mais pour être une modification provenant de l'amélioration des années 40 qu'élimine l'entretoise, en cas d'être monté sur une boîte des années 30 il est conseillé de monter un roulement de préférence 2RS, et changer la feutre H3 pour celle des années 40 (la rondelle H4 reste la même), qui s'ajoute au diamètre du congé du pignon pour éviter l'entrée de la boue entre le feutre et le congé, tel que s'explique sur le chapitre 9 dans le point ROULEMENT DE LA BOITE : 30x62x16 mm 6206-2RS-C3, et sur le chapitre 8 où j'inclus quelque petit conseil à propos le feutre.
