REPLACEMENT DES ROULEMENTS, BAGUES ET DOUILLES

DEMONTAGE

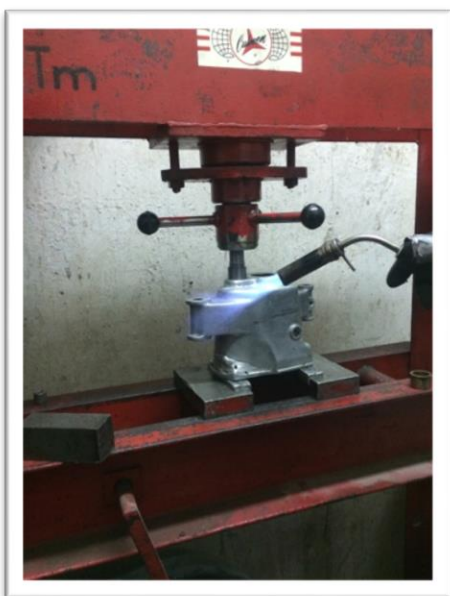
C'est le moment de démonter les roulements, la bague aveugle de l'arbre intermédiaire, la bague du K.S. la douille du sélecteur et les deux vis de pivot du bras operateur du sélecteur de vitesses si besoin.

A chacun sa méthode, il y a ceux qui se débrouillent avec leur savoir, ceux-ci qui demandent de l'aide, comme moi qui a fait appel à un bon ami avec une lampe à gaz et une presse hydraulique sans laquelle je n'aurai pas pu extraire et puis assembler les bagues en bronze et la douille en acier du mécanisme sélecteur.

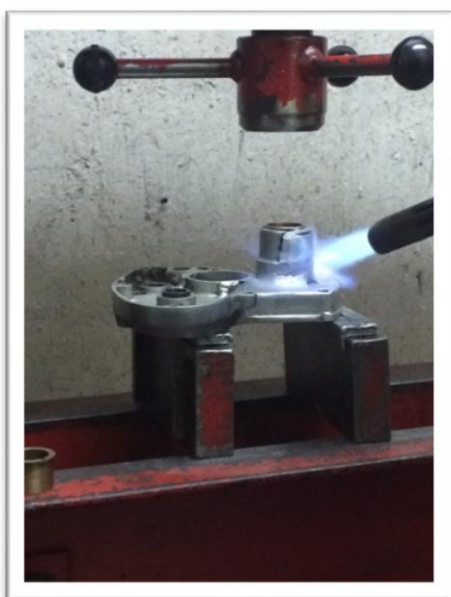
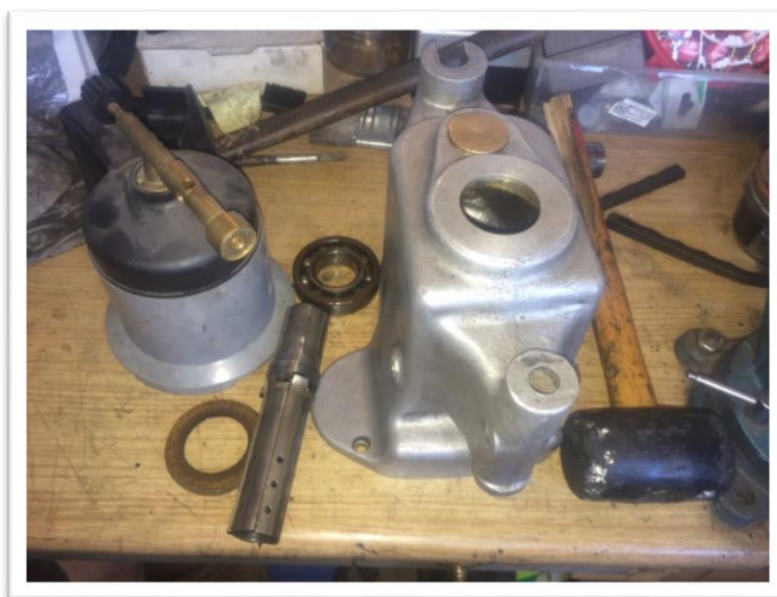
Les deux roulements ne comportent aucune difficulté particulière. Le roulement de transmission, une fois chauffé son siège, il faut taper sur l'axe de transmission comme repoussoir à l'aide d'un maillet en caoutchouc. Le roulement du couvercle intermédiaire tombe de par son propre poids une fois chauffé.

Pour les 3 bagues et la douille, après avoir chauffé, il est nécessaire de les pousser au fond avec l'aide du repoussoir plus approprié pour les faire sortir comme pour les faire entrer (et l'aide d'une presse).

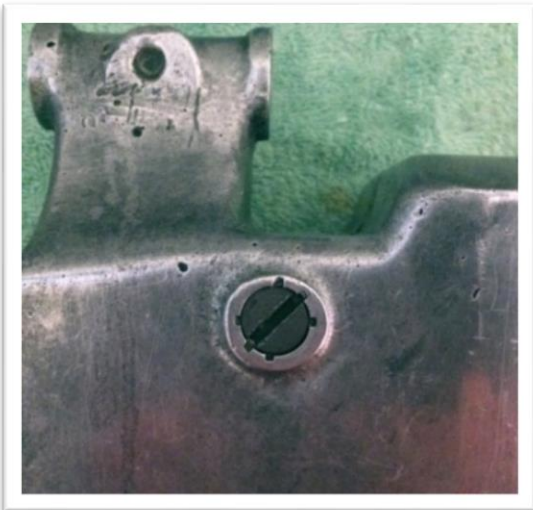
Pour les deux vis de pivot du bras opérateur il faut fraiser avant les deux chanfreins de blocage du rebord avec l'aide d'une Dremel et après on doit réchauffer un peu pour ramollir la pâte de fixation avant les dévisser.

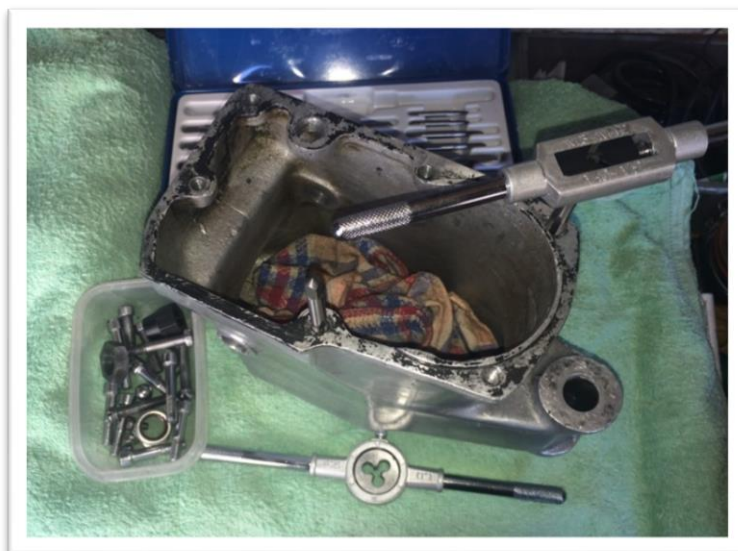
C'est le moment de vérifier et retoucher le plan de joint entre le boîtier et le carter intermédiaire, ou quelque qu'autre élément externe aussi comme vérifier et retoucher. Dans mon cas le couvercle intermédiaire neuf avait une zone du plan de joint autour du support de la bague K.S. qui devait être dégrossie avec une lime et du papier d'émeri pour pouvoir monter tout plat le carter du mécanisme sélecteur.

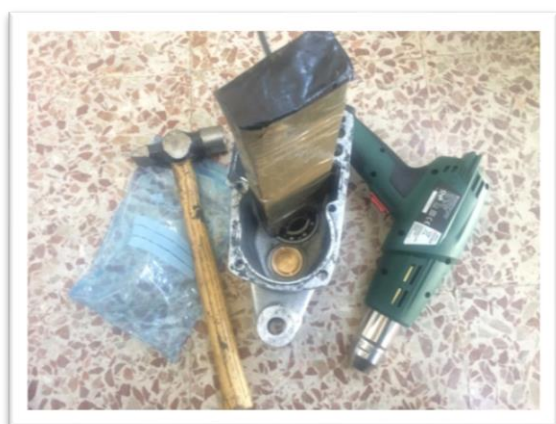
ROULEMENT DE LA BOITE : 30x62x16 mm 6206-2RS-C3

Remplacer le roulement par le type 2RS à grande vitesse C3. Moi j'ai enlevé le joint spi intérieur du roulement. Il faut bien chauffer le contour de son siège et du boîtier pour faire sortir le roulement. Le montage est plus facile encore et il ne faut que refroidir le roulement dans le congélateur à -24°C pendant 1 jour, appliquer un peu de la graisse sur la paroi de son logement dans le boîtier, chauffer l'espace autour du siège un peu, ou profiter de la première dilatation de son siège, et puis le positionner bien centré et avec l'aide d'un morceau de bois à façon de repoussoir l'introduire au fond avec l'aide de 3 coups de marteau qui n'ont pas besoin d'être forts.

Au cas où vous avez monté la bague aveugle avant, faites attention avant de pousser le roulement de procurer un espace sous le boîtier afin que le culot de la bague aveugle ne rentre pas avec les coups de marteau.

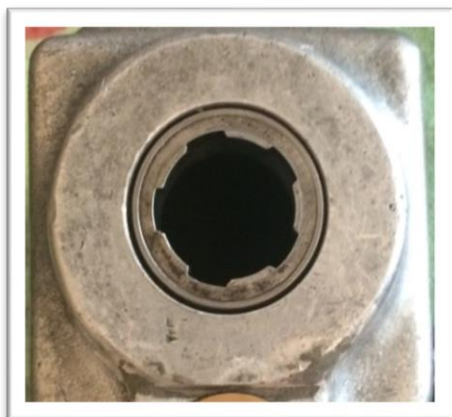
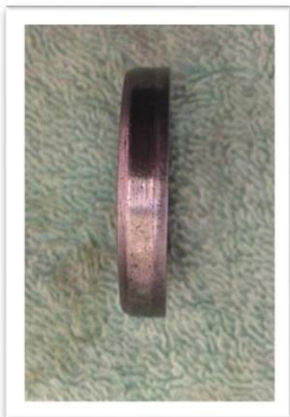
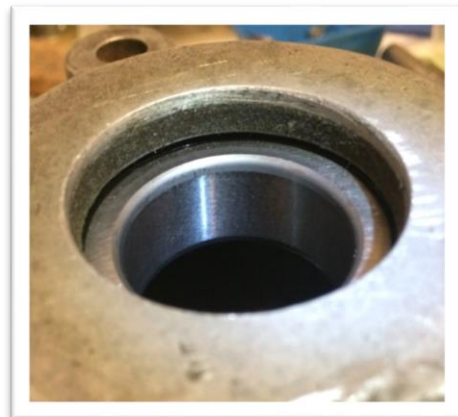
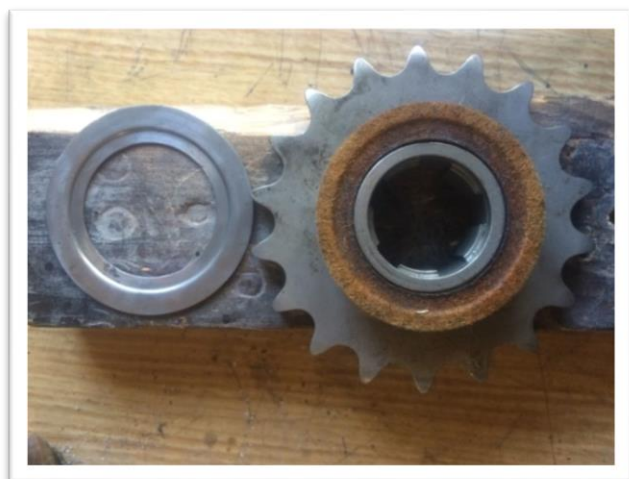
Sur une boîte des années 30 il est conseillé de laisser le feutre d'origine H3 et sa rondelle à lèvres H4 si le pignon de sortie qu'on va monter est à congé court car ils s'ajoutent au diamètre de l'entretoise.

Mais si le pignon neuf est à congé long, avant d'assembler le roulement il faut remplacer le feutre pour celui de la version des années 40 avec un diamètre interne plus petit prévu pour monter un pignon de transmission à congé long afin d'éviter que la boue extérieure entre en contact direct avec le roulement.

Rondelle à lèvres H4 et feutre H3 inséré autour le conge long d'un pignon de sortie des années 40

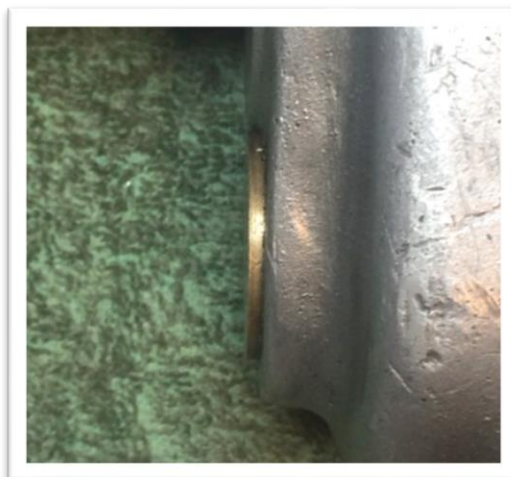
BAGUE AVEUGLE DE L'ARBRE INTERMEDIAIRE H14

Avec l'aide d'une presse hydraulique et après avoir bien chauffé la zone elle sera portée au sommet qui marque sa lèvre, et son culot sortira un peu à l'extérieur de la boîte. Il faut l'introduire au bout pour ne déplacer vers le haut, plus que ce qu'il ne se doit, l'arbre intermédiaire. Il est recommandé de procurer un espace sous le boîtier afin que la bague aveugle puisse déborder un peu.

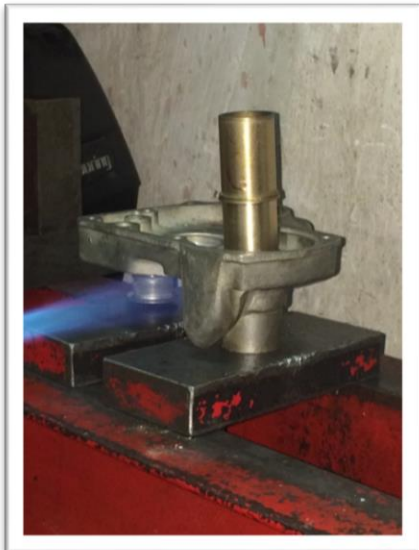
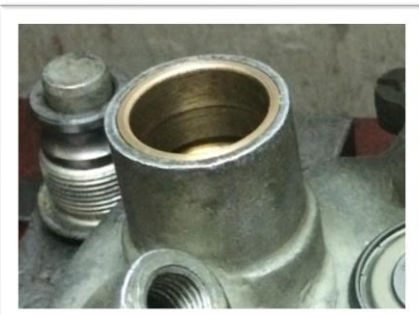
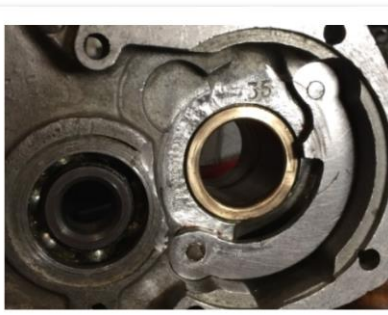
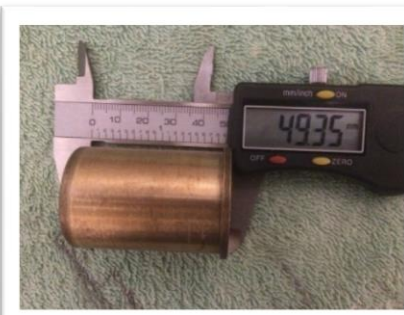
BAGUE EN BRONZE OUVERTE DE L'AXE DE DEMARRAGE H27

C'est l'élément le plus critique. En raison de ses mesures correctes, le jeu longitudinal minimum requis par l'arbre intermédiaire est défini de manière qu'il tourne sans friction mais sans déplacements longitudinaux ou axiaux en même temps que se positionne correctement l'engrenage 30T K.S. à l'intérieur du boîtier. Pour réussir cela, deux précautions doivent être prises:

Que son bout de sortie s'aligne dans le même plan que le rebord du corps extérieur du couvercle extérieur où elle est enfoncée.

Que l'épaisseur de sa lèvre de butée dans l'extrémité intérieure dans le couvercle extérieur soit suffisante pour ne pas toucher le corps du mécanisme de cliquet de l'axe de démarrage, ni contre la paroi interne du couvercle, ni contre la plaque de butée du démarreur, qui au repos appuie contre la gâchette pour libérer le cliquet.

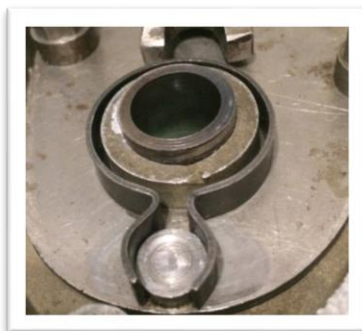
DOUILLE D'ACIER DU LEVIER DU SELECTEUR FC6

Cet élément il faut le positionner ras la plaque de contrôle du sélecteur FC53 et de même nous offrira, de l'autre côté, le rebord juste d'entretoise pour que le levier de l'opérateur de sélection tourne sans frotter contre la paroi du couvercle. Je porte à votre attention, car dans mon cas, un petit morceau du couvercle s'est fissuré au remontage (image centrale).

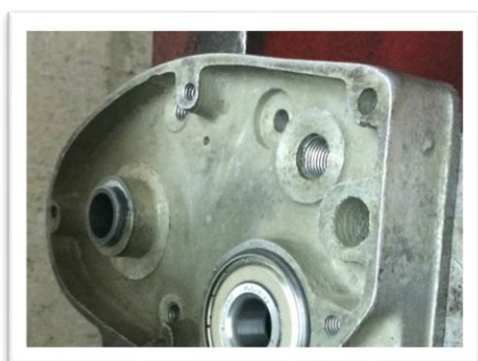
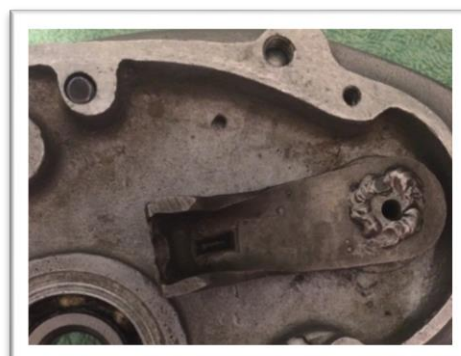
(LE PARENTHÈSE DU PETIT TROU)

A la livraison Albion n'a pas prévue dans les années 30 la ventilation de la boîte, qui n'était pas nécessaire car les roulements étaient ouverts et l'étanchéité était réalisée au moyen de feutres et des trower oil. Mais maintenant que nous avons mis des roulements 2RS et/ou ZZ, un joint spi à la sortie de l'arbre de transmission et un « O » ring sur l'axe du kick, s'imposé.

Sur mon nouveau couvercle, de fabrication plus moderne que l'ancien, il y a un petit trou de ventilation précisément pour dissiper toute accumulation de mousse, gaz et vapeur, dans une boîte complètement étanche. Si le couvercle est ancien et qu'on a amélioré l'étanchéité, pour qu'elle respire, c'est le bon moment pour percer un petit trou de 2 mm sur la paroi du couvercle extérieur à un emplacement haut.

Le petit trou percé d'usine de mon couvercle traverse la paroi juste derrière la plaque de réglage du sélecteur. C'est un bon endroit en haut car de l'autre côté tout le mécanisme du sélecteur est bourré de graisse consistante et le petit trou se cache dans un petit coin et est bien protégé derrière la plaque de réglage du mécanisme sélecteur de vitesses. (Images en haut)

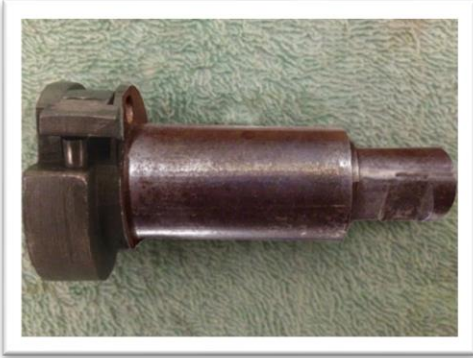
(LE PARENTHÈSE DU KICK)

La vieille bague H27 n'entrait pas dans le nouveau couvercle, son diamètre extérieur était un petit plus grand. La bague du nouveau couvercle ne s'adaptait pas à l'axe du kick dont diamètre était plus petit que le diamètre interne de la bague. C'est une chose normale, la vieille bague était fait sur mesure du vieux couvercle dont support étendu de la bague en bronze du kick avait cassé et j'ai donc dû réaléser son diamètre extérieur pour la monter sur le neuf couvercle intermédiaire.

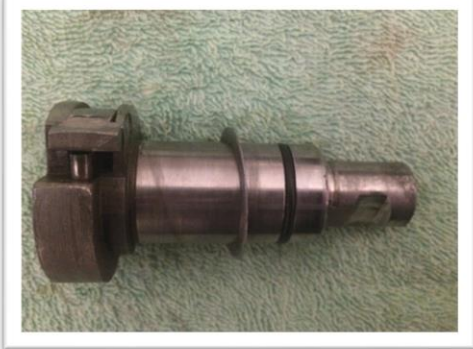
Aussi j'en ai profité pour modifier l'axe de démarrage pour faire une gorge pour y loger un « O » ring et une autre plus petite juste au-dessous du rebord où se loge le capuchon de rétention du ressort de retour afin de loger un circlip de rétention pour l'immobiliser.

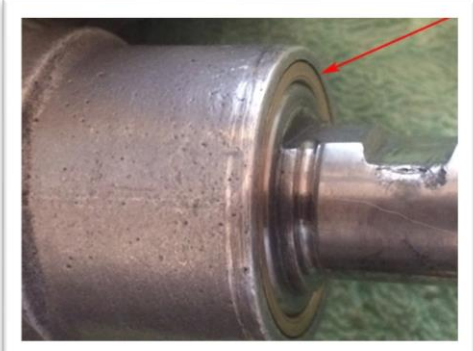
J' ai été très pratique et je suis allé trouver le tourneur avec l'axe K.S., les deux bagues en bronze (du vieux couvercle et le neuf), le couvercle extérieur, la plaque d'arrêt K.S. H25 montée et le capuchon de retour du ressort H29 et je lui ai dit que c'était particulièrement important de réaliser l'objectif d'aligner le bord de l'axe du levier de démarrage sur lequel est placé le capuchon du ressort de retour, avec le bord extérieur de la bague et avec le bord du corps de support de l'axe.

Le tourneur m'a conseillé de faire une lèvre de bague plus fine, par rapport à celle d'origine de 2,35mm, pour ajouter une rondelle de réglage avec l'épaisseur nécessaire.

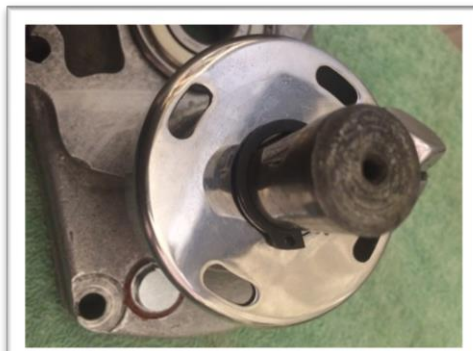
Ceci afin que quand je monte le tout, en profitant que le rebord de l'axe où se loge le capuchon du ressort de retour qui sert de butée de l'axe, qui a une épaisseur généreuse de 2,35mm, me permette de jouer avec quelques deuxièmes de millimètre. Il a également réalisé à l'intérieur de la bague la fente d'une araignée de graissage et à ma requête du pourquoi, il m'a répondu qu'il ne s'agissait pas d'une araignée de graissage, bien au contraire, ceci afin de beurrer de graisse consistante qui empêchera que s'écoule la graisse semi fluide entre le jeu presque nul qu'il y a entre l'axe et l'intérieur de la bague en bronze, afin d'aider le «O» ring à arrêter le reste

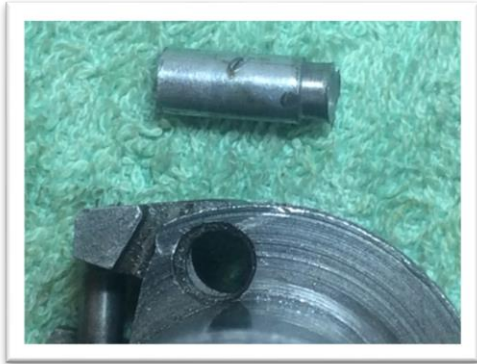
MECANISME DU CLIQUET K.S.

Il ne reste que vérifier l'état de la gâchette du cliquet du mécanisme K.S. et de son axe. J'ai dû refaire l'axe, qui était très endommagée, à partir d'une visse en acier d'assemblage d'une armoire IKEA, que curieusement a le même diamètre. Son but plus étroit a une concavité centrale pour aplatir son rebord.

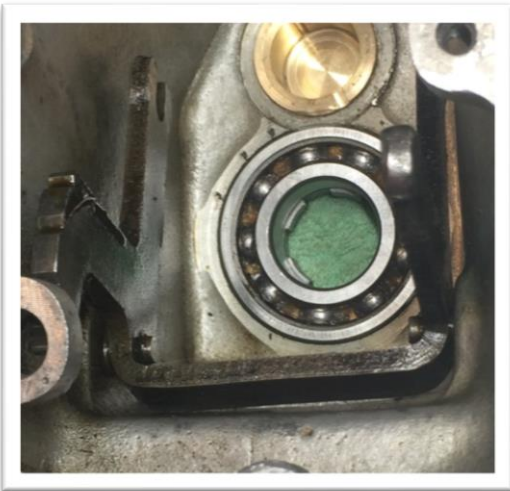
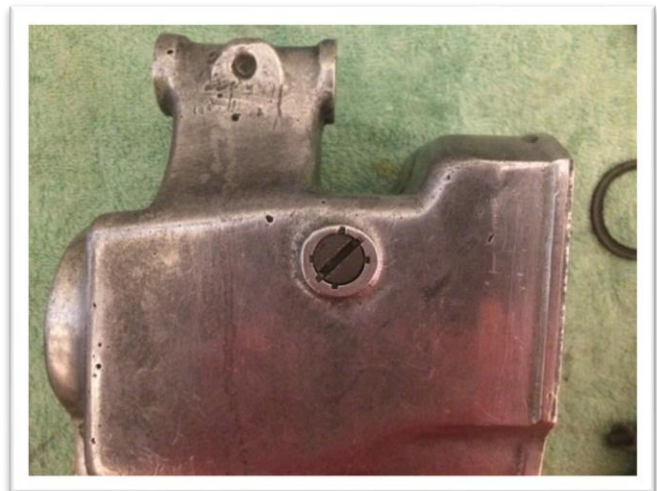
ET POUR FINIR (L'ESPACE EN BLANC DES AXES DU BRAS OPERATEUR)

Il est clair que le bras opérateur doit se monter bien centré par rapport à la fourchette du sélecteur de vitesses et le bon centrage de leurs dents de retenue sous le trou fileté où se visse le plongeur de rétention, sans oublier de laisser un minimum de jeu latéral.

Pourtant je vais faire appel au Nural 50 pour qu'il me donne un coup de main, d'une part pour fixer les axes, et d'autre part pour rendre étanche le filetage et que ne fuit aucune goutte d'huile. Après, quand le Nural est durci, je donnerais un coup sur le rebord de son siège avec quelque métal dur pour marquer un ergot de butée sur la rainure des axes.
