Peut-être une solution pour résoudre l'étanchéité du circuit de ralenti sur Amal concentrique

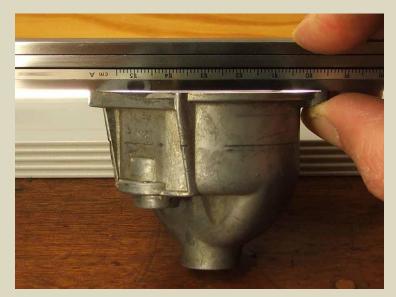
Défaut de planéité :

Le serrage (excessif) de la cuve la déforme, ce qui engendre une prise d'air dans le circuit de ralenti, au plan de joint. Perte partielle ou complète du ralenti.

Vue en coupe partielle avant.

C'est ici que nous allons intervenir.

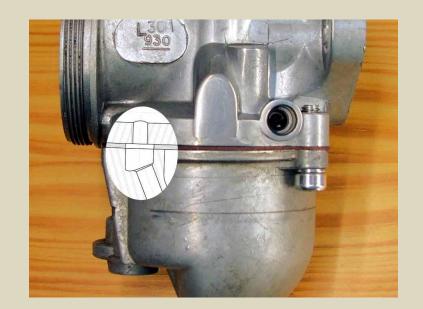
Vue en coupe partielle après la modif.

On prolonge le conduit par un tube qui viendra se piquer dans un joint torique logé dans la cuve.

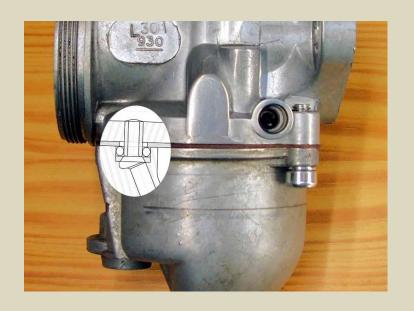
Extraction du bouchon.

Pour un nettoyage en règles.

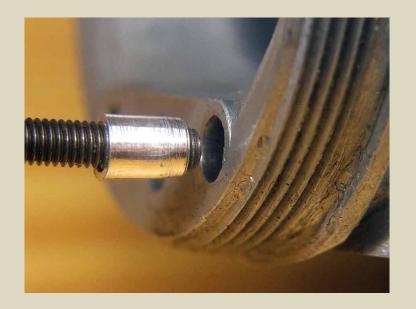
Perçage d'un orifice de visite coté gicleur.

Pour la même raison.

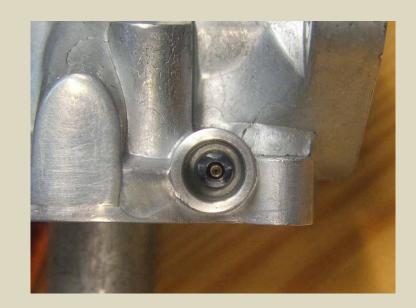
Ebavurage Brossage Toilage

Avec minutie, sur toute la longueur du conduit, sauf le secteur du bouchon conique (étanchéité directe).

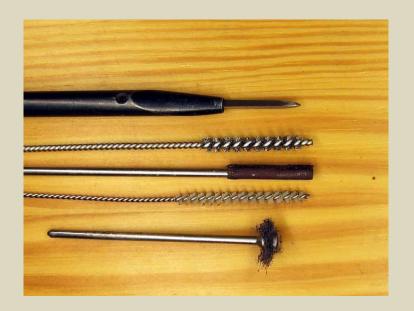
Type de pollution collée dans le conduit.

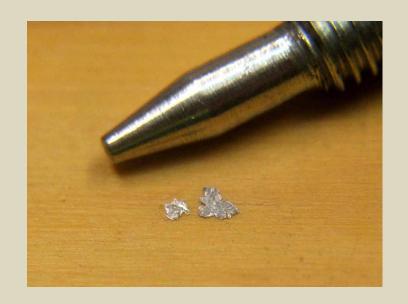
Réalisation du lamage.

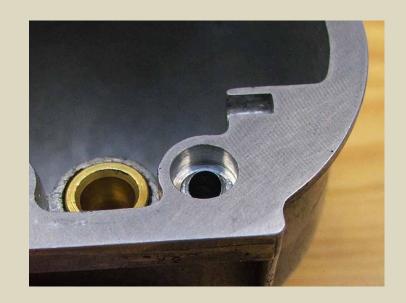
Pose d'un siège.

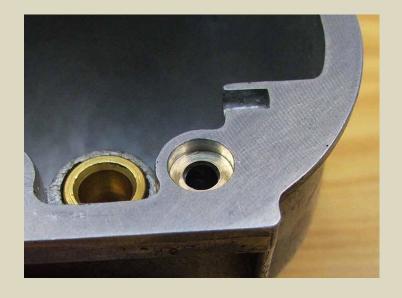
... puis le joint.

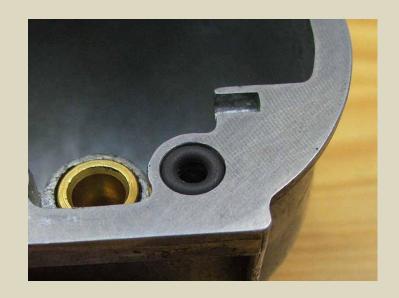
Tube emmanchée.

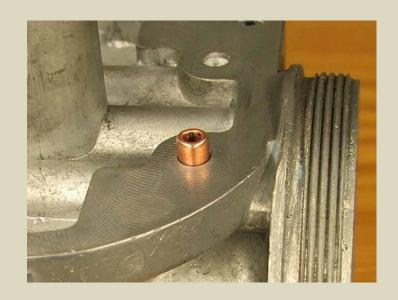
Vue en place sans joint de cuve.

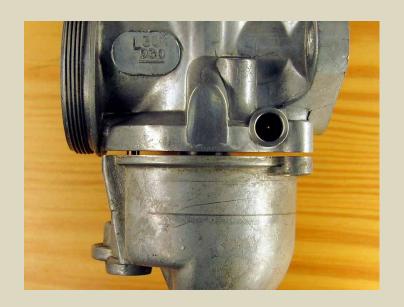
Fabrication d'un bouchon cylindrique. Réalisation simple, sans filetage ni taraudage du corps.

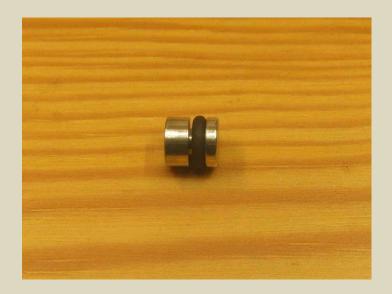
Bouchon noyé de quelques millimètres dans le logement éxistant préalablement poli.

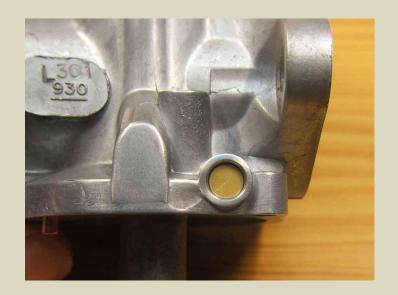
Rebouchonnage.

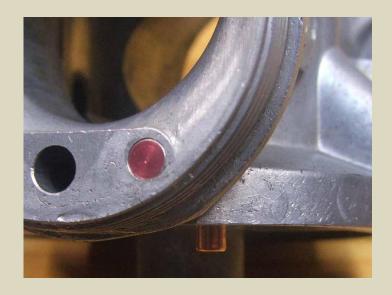
Une fois en place.

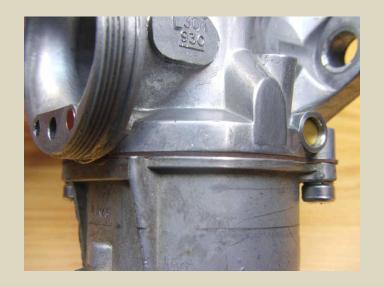
Butée jumelée entre les deux corps pour le maintient.
