INSPECTION EXTERIEURE

BOÎTIER

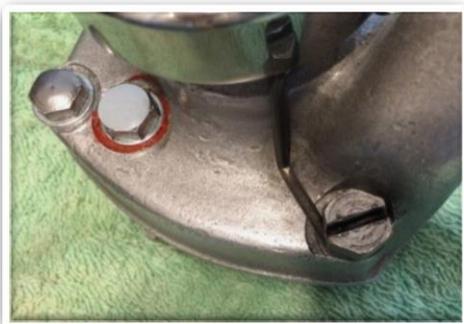
La dernière vérification des éléments externes consiste à vérifier le bon état des filets de la boîte de vitesses. Dans le cas où ils soient légèrement endommagés, cela peut être corrigé en refillant ses filets avec un taraud. S'ils sont gravement endommagés en remplissant de soudure et en refaisant les trous, insérer des inserts filetés en acier ou un Heli-Coil, ou bien passez à un plus grand diamètre. Dans mon cas, quelqu'un a décidé d'agrandir le diamètre. Ce n'est pas le plus pratique car le trou est très proche du bord du plan de joint, mais dans ce cas, étant la vis qui retient le ressort de retour de la pédale de démarrage, je pense qu'il est avantageux renforcer la fixation.
