INSPECTION DES ENGRENAGES

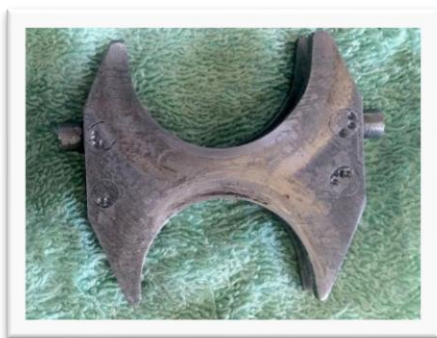
Fourchette

La fourchette du sélecteur de vitesses a deux pattes décalées d'un côté par rapport aux tétons de son centre qui pénètrent dans les fourches des bras de l'opérateur de sélection. Elle doit être placée avec les pattes décalées vers l'axe intermédiaire. Elle peut se placer dans les deux sens sans qu'il y ait de différence de fonctionnement dans le mécanisme du sélecteur de vitesses.

Heureusement, il ne peut pas être égaré avec les pattes déplacées vers l'arbre principal, car le diamètre en forme de demi-lune est légèrement différent et que sa position est marquée par le diamètre, la direction et la position du double engrenage glissant de l'arbre de transmission.

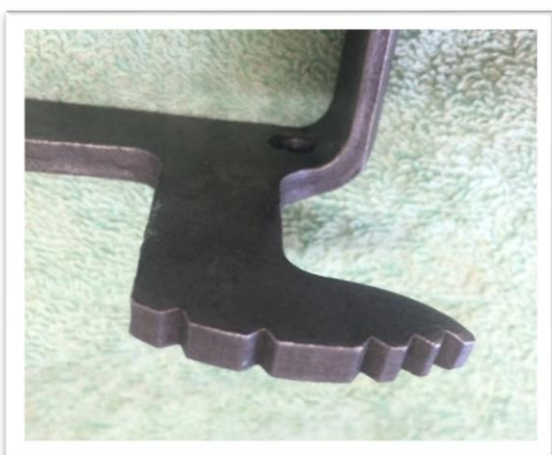
Sur les deux photos de la page d'avant on voit le bras opérateur que j'ai jeté religieusement à la poubelle. Ses bras étaient ouverts et provoquaient beaucoup de jeu longitudinal à la fourchette de sélection, alors que ses dents de retenue (à gauche), étaient déjà très retouchées de mauvaise manière et la 1^{ère} et 4^{ème} vitesse ne coïncidaient pas dans la bonne position par rapport au bras neuf (photo juste en bas).

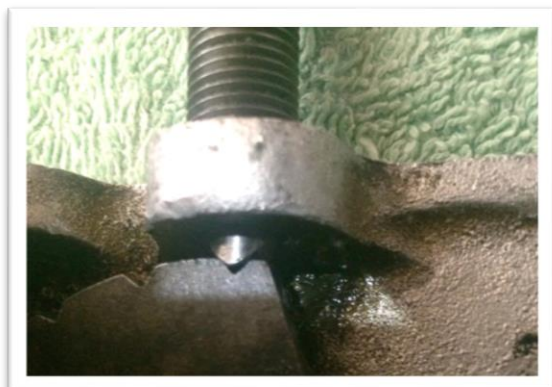
Il est également particulièrement important à l'heure d'obtenir un positionnement correct de la fourchette correspondant à chaque vitesse (aussi comme pour l'empêcher de sauter de vitesses en marche), que la pointe du plongeur de retenue ne soit pas très usée et obtuse sinon profilée et pointue pour qu'elle conserve un profil mordant et qu'il s'insère parfaitement dans les rainures des creux des dents de rétention aussi comme qu'elle soit bien centrée donc un petit décalage de son point, à droite ou à gauche, modifie le positionnement correct du bras opérateur sur les engrenages. Sur l'image à gauche, on voit un plongeur usé et arrondi qui ne s'ajuste pas bien dans les dents. Sur l'image en dessous, le point a droit, en comparaison l'autre, a été reprofilé sur une aiguiseuse.
