REFLEXIONS AVANT LE REMONTAGE

LE RAPPORT "DEBUTANTISE" MEDICO-LEGALE

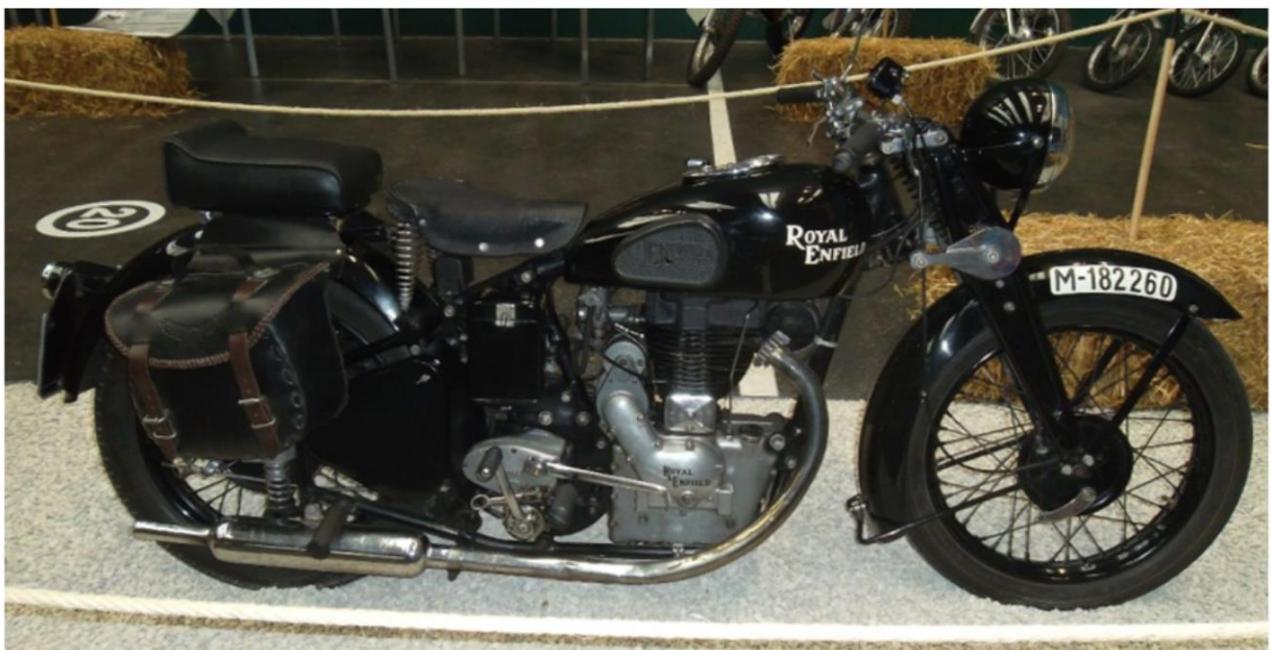
Carmela dans une exposition aux années 90 juste après son restauration

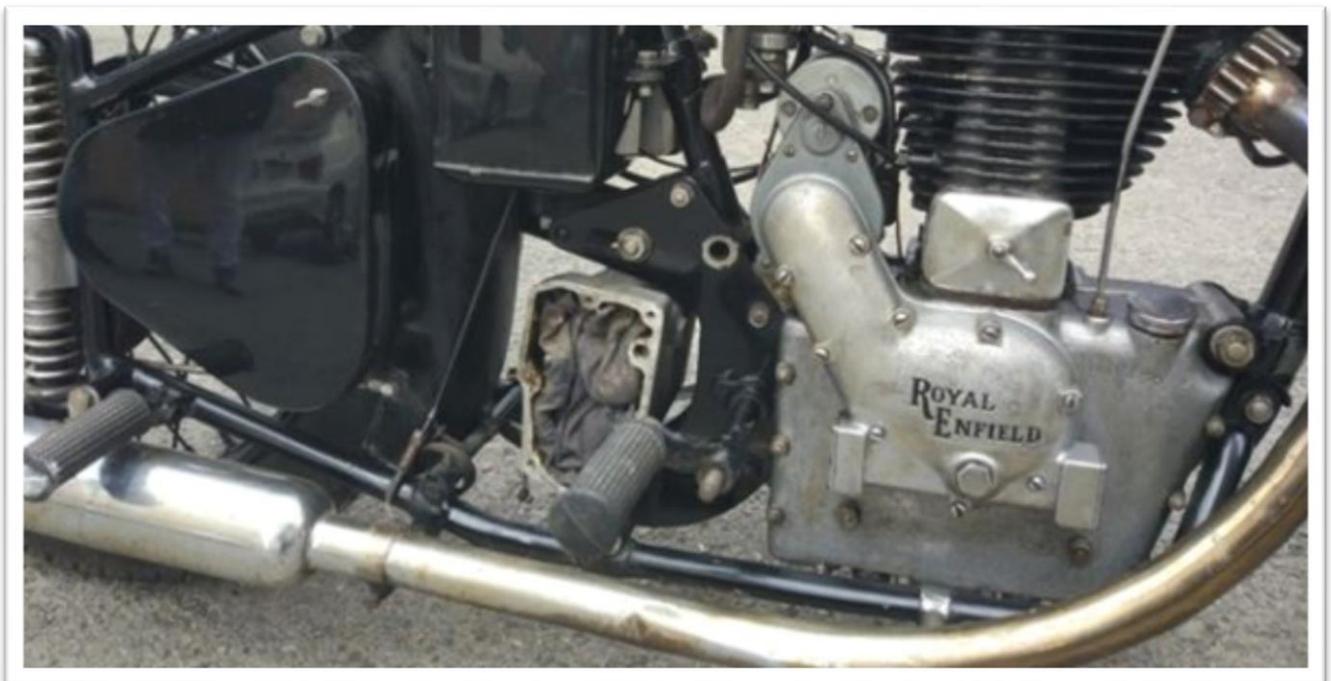
Il est clair que Carmela a éclaté au moins plus de 3 boîtes de vitesses et, comme la dernière chose que je souhaite, c'est que cela ne se reproduise une fois de plus, je dois comprendre les causes de la rupture de la boîte, au moins pour les deux dernières fois.

S'impose une recherche médico-légale.
